## 小型月着陸実証機SLIMの 月面着陸成功の意義

宇宙科学研究所  
SLIMプロジェクトチーム  
プロジェクトマネージャ  
坂井真一郎

本日は、2024年1月19日～1月20日に実施した小型月着陸実証機(SLIM)の月面着陸降下運用の結果について、以下の通りご報告します。

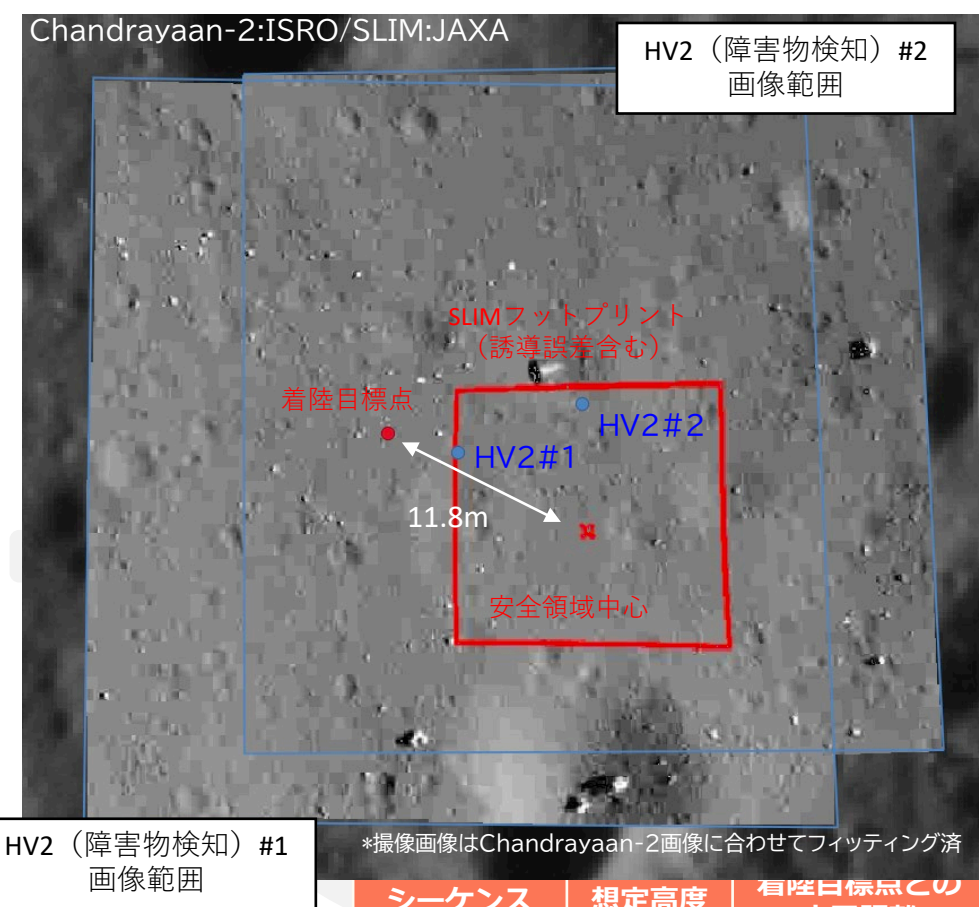
- 右下図は、障害物回避時の画像付近を拡大して示したもの。青い×点が、1回目(#1)、2回目(#2)の撮像画像(青枠)の中心位置を示しており、この位置がSLIMの水平位置に相当し、その着陸目標地点からの距離を右下表に示している。
- この図から、障害物検知実施中の位置精度は、#1で3~4m程度、#2で10m程度だったと推定される。
- 前述の通り、この高度付近以降は着陸安全性を優先して着陸目標が設定される(障害物回避)。その意味で、ピンポイント着陸精度としては、概ね10m程度以下と評価している。
- さらに、#2については既に後述する異常事象により東へ流されている可能性が高く、実際のピンポイント着陸精度は3-4m程度だった可能性が高い。

障害物回避以降は、図中の“安全領域中心”を目指した着陸へと移行する。着陸目標地点への正確な着陸より、障害物回避による安全性を優先するため(今回は着陸目標地点から11.8m離れた地点を目指すことになる)。従って、ピンポイント着陸精度については、障害物回避前の精度で評価することが、実力を評価することになる。

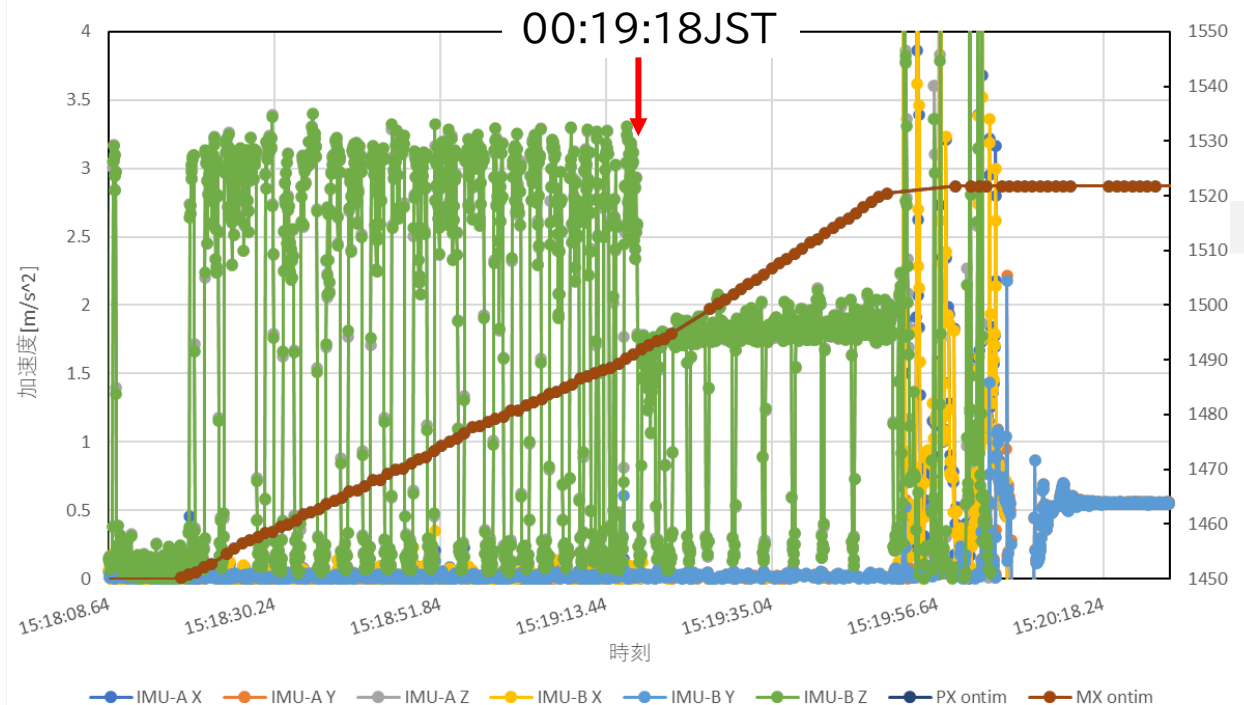
- 高度50m付近まで順調に降下してきたが、この付近で、推進系に異常が発生した。
- 具体的には、0時19分18秒付近で、メインエンジン2基の合計発生推力が、突如、約55%程度に低下した。
- 着陸後の温度挙動を調べると、メインエンジン2基のうち-X側について、通常であれば発生する温度上昇（ヒートソークバックによる推葉弁温度上昇）が見られていないことが判明した。
- このことから、この時点で-X側メインエンジンに何らかの異常が発生したと考えている。

- 茶色線はメインエンジンの積算噴射時間、緑色線が加速度計の計測値で、メインエンジン2基の噴射による発生する加速度が検知されている。
- メインエンジンへの噴射指示はほぼ一定であるにも関わらず、0時19分18秒以降、加速度計の計測値メインエンジン2基の発生する合計推力が、突如約55%程度に低下したことが分かる。

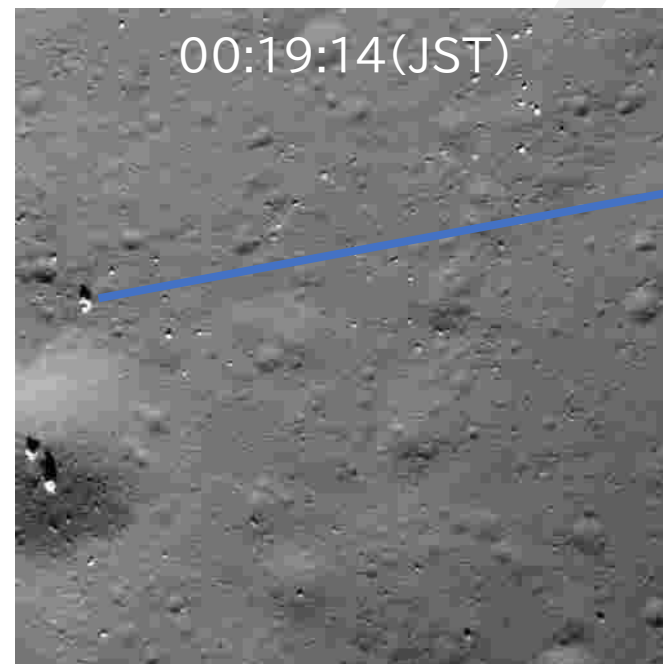
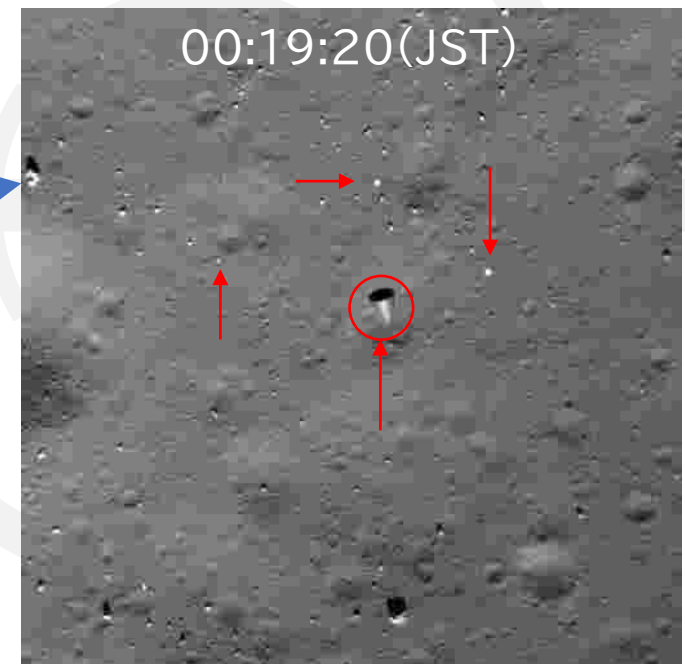
- ▶ 当該時刻付近で撮像されていた、2枚の航法カメラ画像を以下に示す。
- ▶ メインエンジン推力に異常が発生した直後、航法カメラ画像に、それまでの画像には見られていなかった光点や物体が見られていることが分かる。
- ▶ このうちのひとつはノズルのような形状をしていることなどから、0時19分18秒付近で何らかの異常が-X側のメインエンジン付近で発生し、ノズル部が破断して落下、結果として-X側メインエンジンの発生する推力の大部分が失われたと推測している。

- ▶ 青矢印は、2つの画像間で共通する特徴点の対応を示したもの。
- ▶ 赤矢印の箇所に、左の画像には見られない光点や物体が見られている。

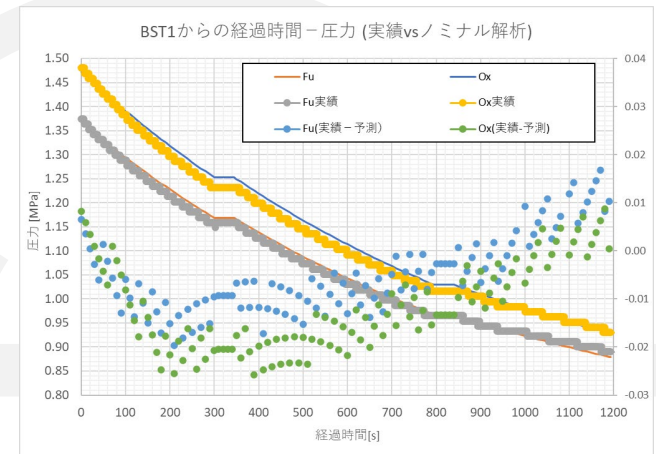
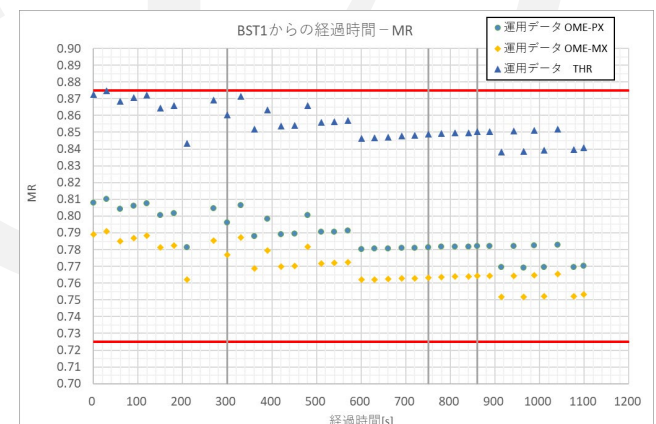
- ▶ 打上げ後、計8回の軌道変更時や動力降下フェーズでは、より供給圧が高くエンジン負荷の高い条件で使用してきたが、事象発生直前までメインエンジンには何らの異常兆候は見られていない。
- ▶ また事象発生時、メインエンジン2基を比べても、-X側エンジンは+X側エンジンと比べて、むしろ穏やかな燃焼条件だったと推定されている。
- ▶ 以上のようなことから、プロジェクトとしては、メインエンジン自体ではない何らかの外的要因が-X側メインエンジンに波及した可能性が高いと考えている。
- ▶ 本事象の原因については現在も調査中であり、詳細判明した時点で、改めてご報告したい。
- ▶ メインエンジン関連データの例。SLIMの推進系はブローダウン方式となっており、徐々に推薬供給圧が低下する設計。実際、燃料、酸化剤とも、打ち上げ後、推薬消費に従って、徐々に供給圧が低下し、エンジンへの負荷も低下していることが分かる(上図)。
- ▶ 酸化剤と推薬の混合比(MR)も、エンジンへの負荷を決める重要なファクタであるが、-X側エンジンのMRは常に+X側エンジンより低く、従って、-X側エンジンの負荷は+X側エンジンと比べて相対的に小さかったと考えている。

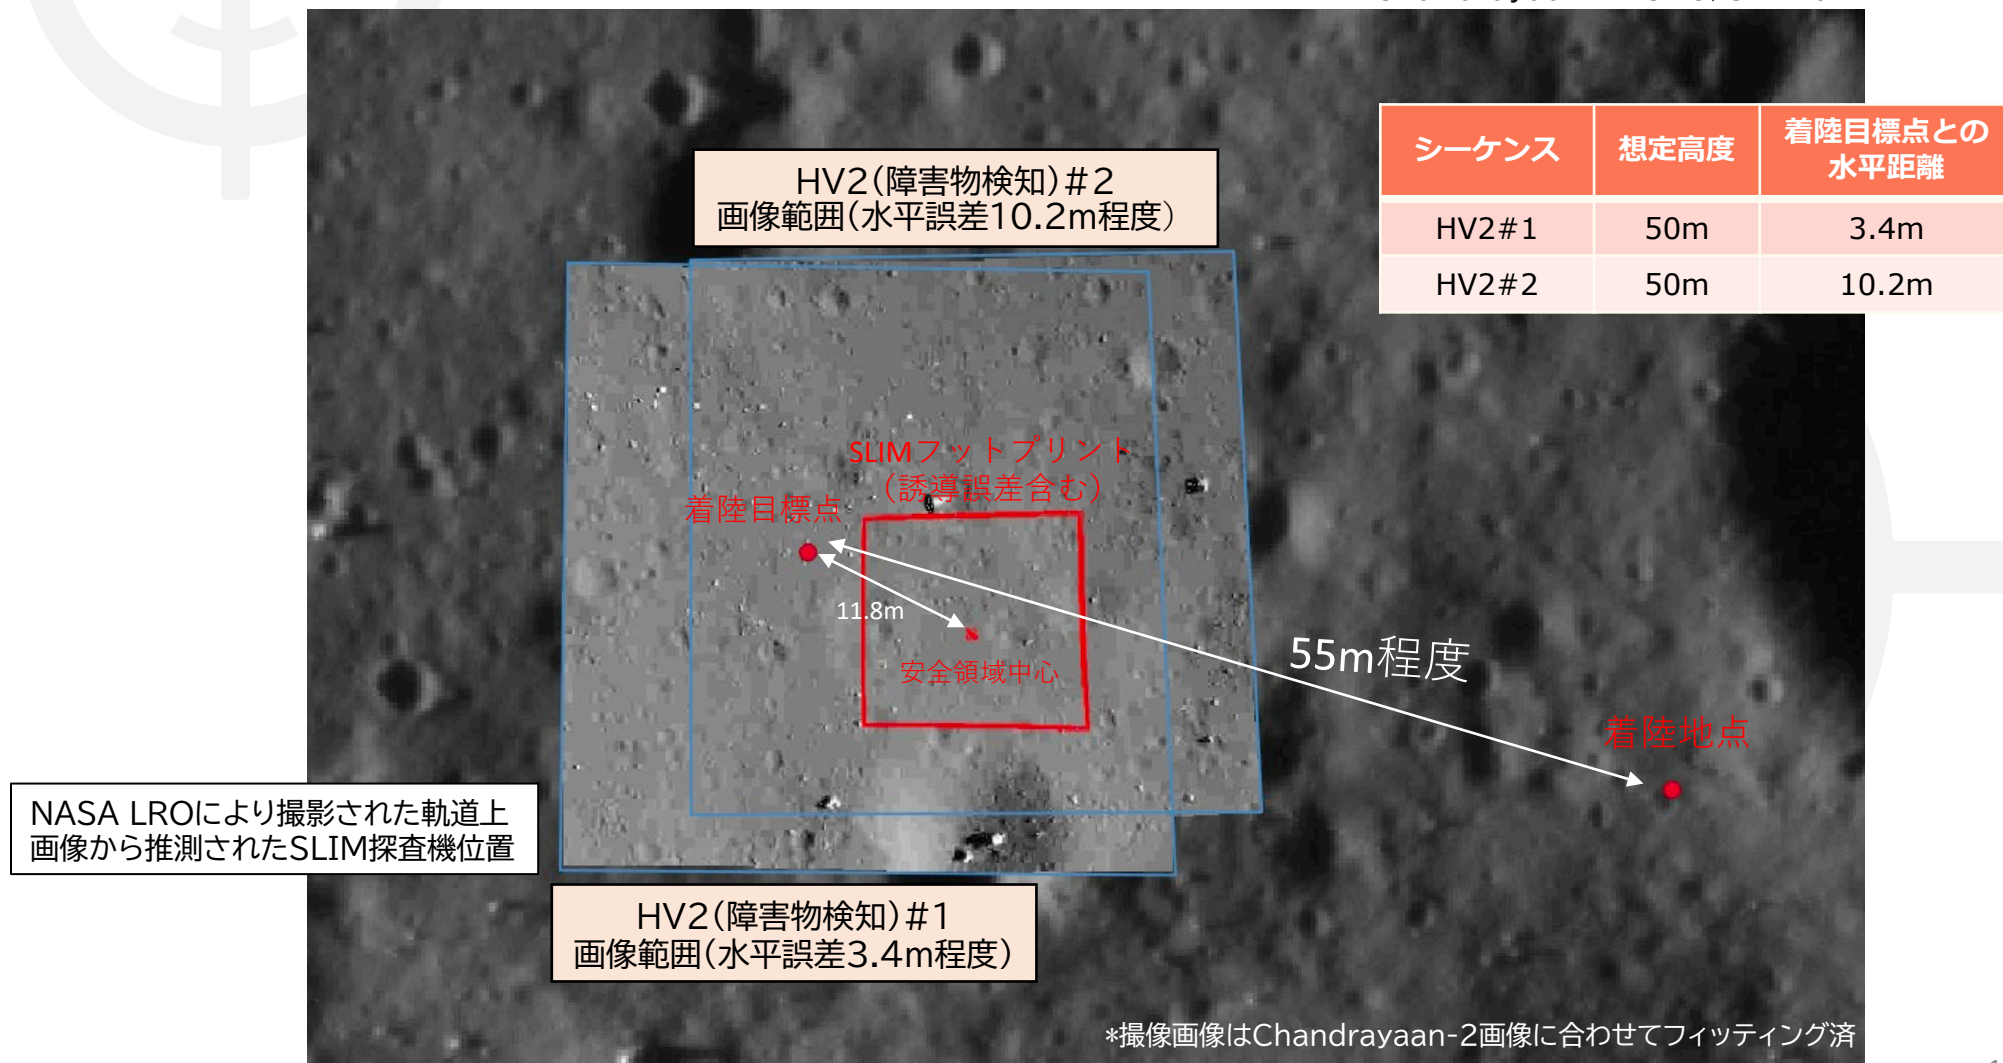
- 障害物検知を行った時の探査機位置と、推定される接地地点の位置関係。正常に降下していた際の位置から、東に移動している(東へ約55m程度)。

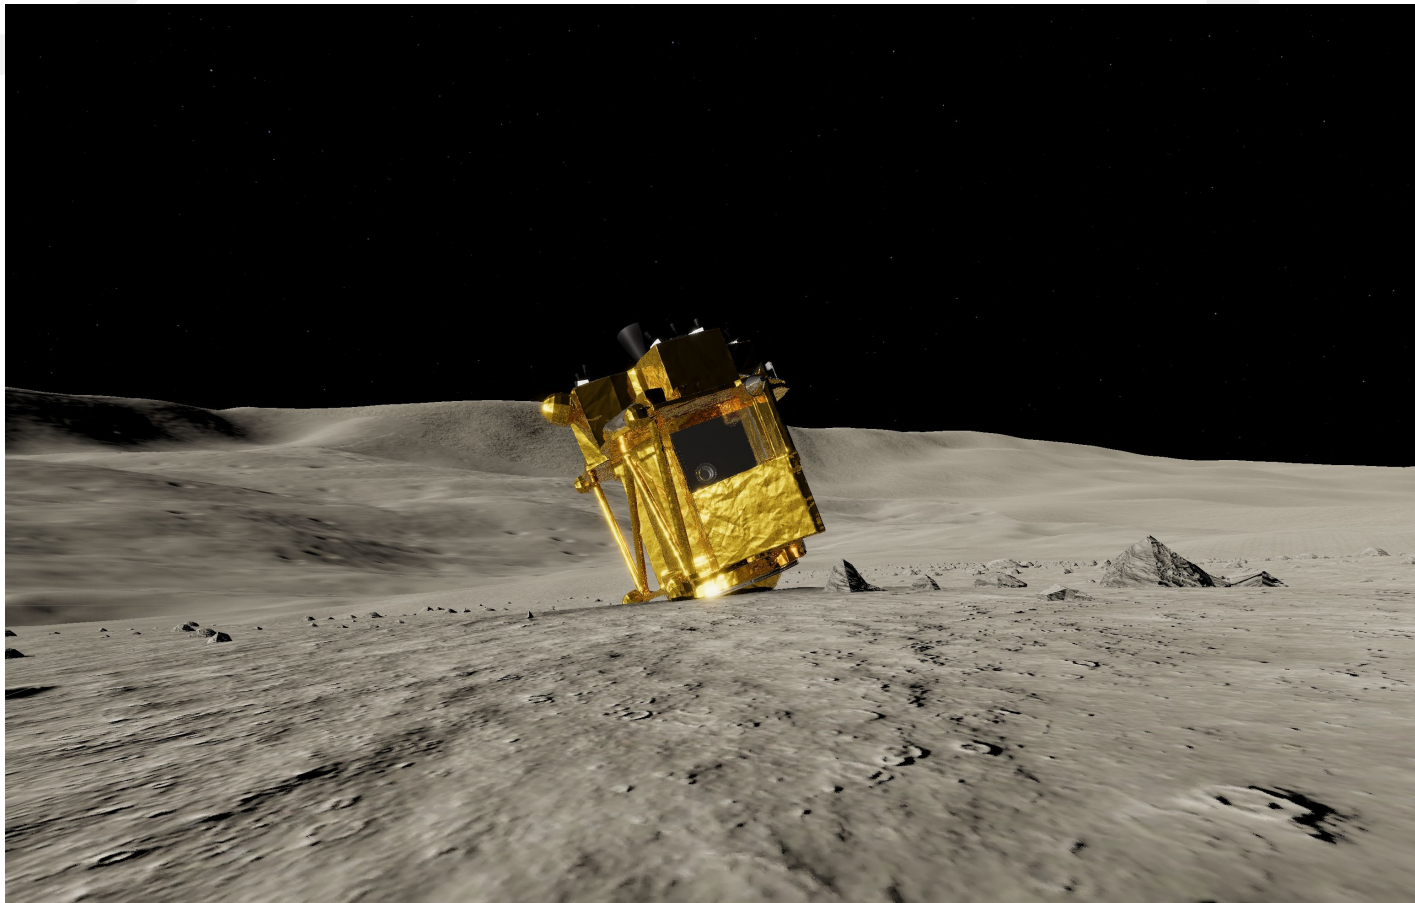
推定される着陸位置及び姿勢から作成したCG画像

- 着陸後、最終的な探査機の姿勢は、探査機の各種データから、下図のようにメインエンジンが上を向いた  
ほぼ鉛直の姿勢で、太陽電池パネルが西を向いた姿勢と考えている。
