東京電力福島第一原子力発電所の現状と 今後の取り組み

2016年3月2日

東京電力(株)常務執行役
福島第一廃炉推進カンパニー・プレジデント
兼廃炉・汚染水対策最高責任者

東京電力福島第一原子力発電所の現状と今後の対応

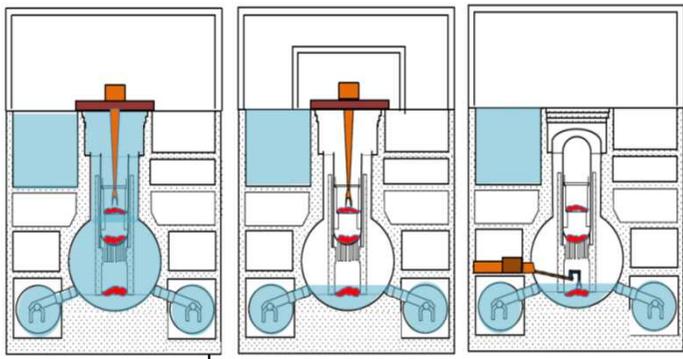
燃料デブリ取り出し工法 (イメージ)

- ・ 燃料デブリ取り出しは、燃料デブリを冠水させた状態で取り出す方法が作業被ばく低減の観点から最も確実な方法
- ・ 今後の調査等の結果によっては、原子炉格納容器に水を張らずに燃料デブリを取り出す等の代替工法となる可能性あり

燃料デブリ	水中	気中	横
取り出し場所	上		横
課題	止水・耐震性	放射性ダスト飛散・放射線遮へい

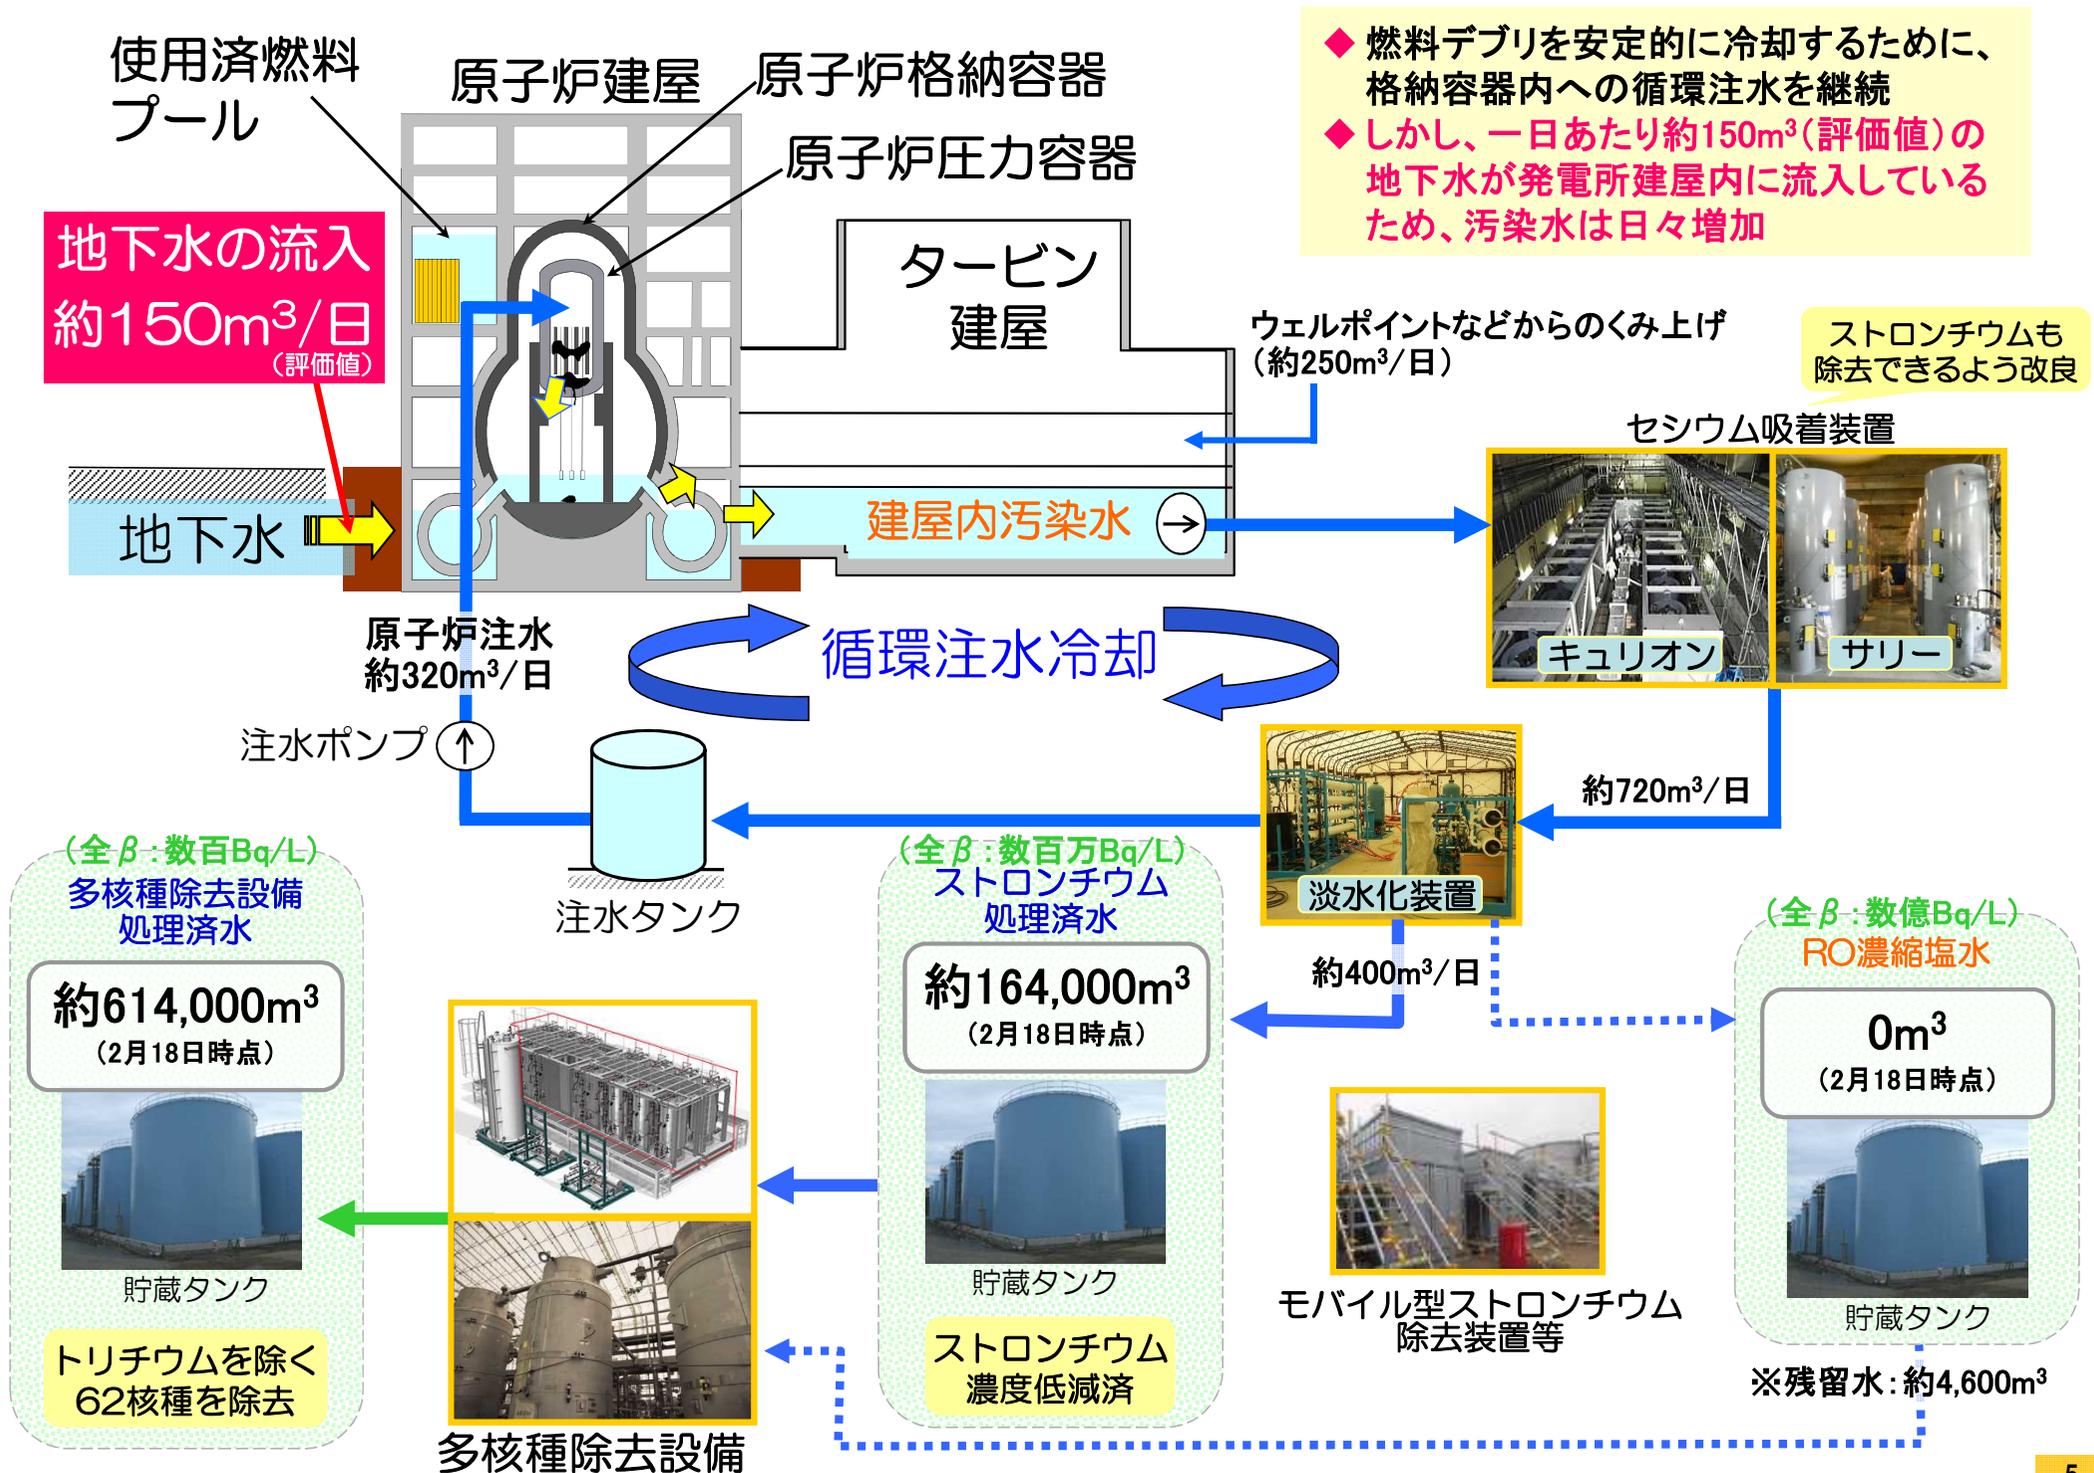
(4) 増え続ける汚染水と原子炉循環冷却の概念図

■ 事故で溶けた燃料を冷やした水と地下水が混ざり、1日約150トンの汚染水が発生。3つの基本方針で対策を実施中

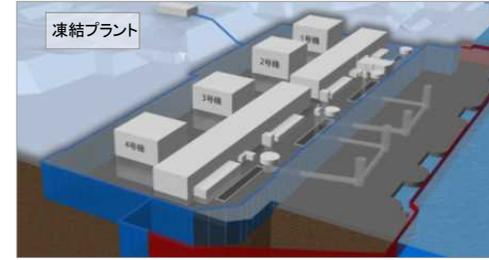
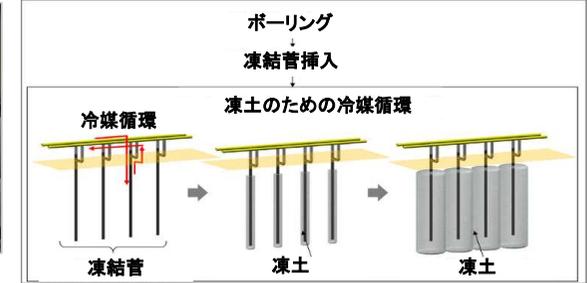
抜本対策② 陸側遮水壁(凍土方式)の設置

- 建屋を凍土壁で囲み、建屋への地下水流入を抑制
- 2014年6月本格施工に着手
- 2015年9月に山側の工事が完了。2016年2月には海側の凍結管等の設置工事が完了

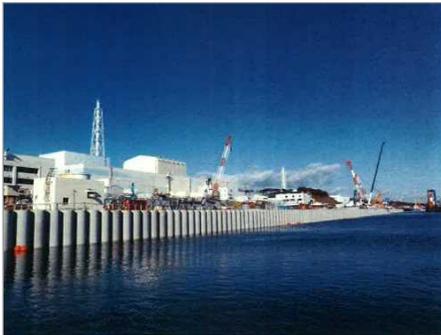
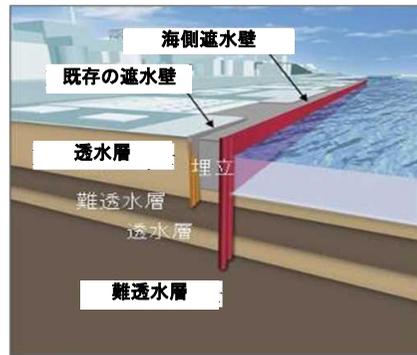
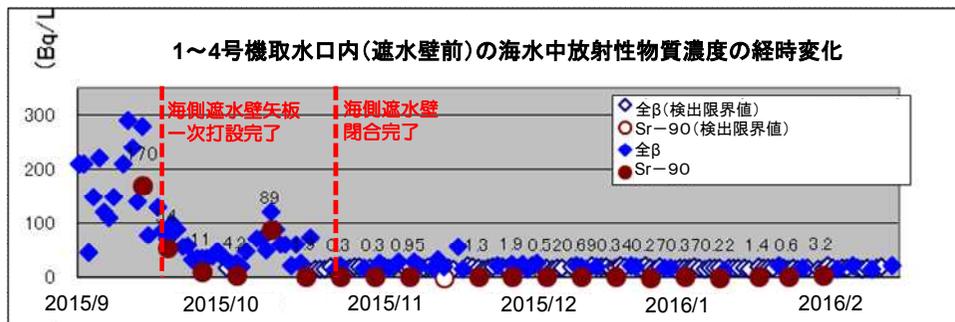
抜本対策① 海側遮水壁の建設

- 2015年10月に閉合作業が完了。港湾内の放射性物質の濃度は低下

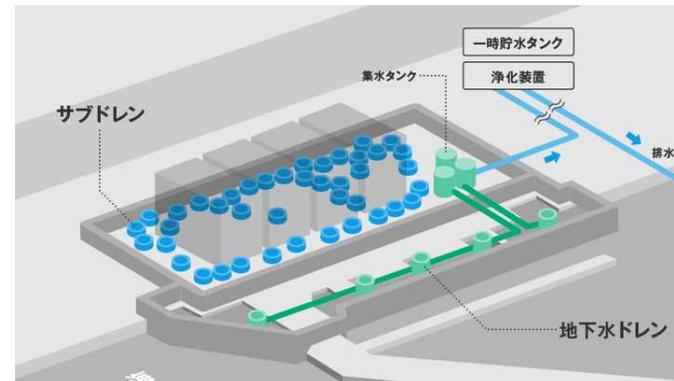
抜本対策③ サブドレンからの地下水くみ上げ

- 建屋近くに設置された井戸(サブドレン)を復旧させて、建屋周辺の地下水をくみ上げることで、建屋内への地下水の流入を抑制
- 2015年9月より地下水のくみ上げ、浄化水の排水を開始(これまで合計約90回、合計約70,000トン排水)

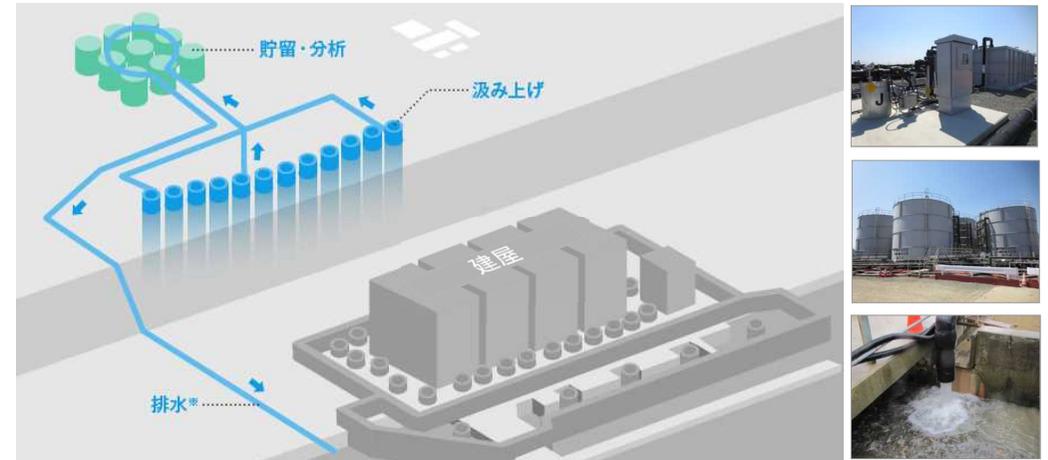
緊急対策② 建屋山側の地下水くみ上げ(地下水バイパス)

- 山側から流れてきた地下水を、建屋の上流で揚水・バイパスすることで建屋内への地下水流入量を減らす
- 2014年5月に排水開始(これまで約100回、合計約170,000トン排水)

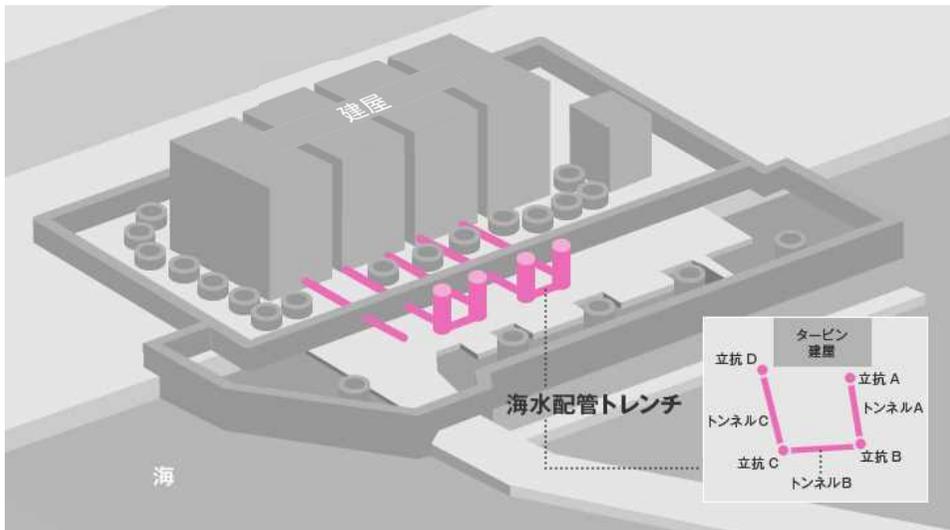
緊急対策① トレンチ内高濃度汚染水の除去

- 建屋の海側の地下トンネル(トレンチ)には事故直後の高濃度汚染水が残留
- 周囲に浸透・拡散するリスクのある高濃度汚染水を除去(除去完了 2号機:2015年6月、3号機:同年7月、4号機:同年12月)

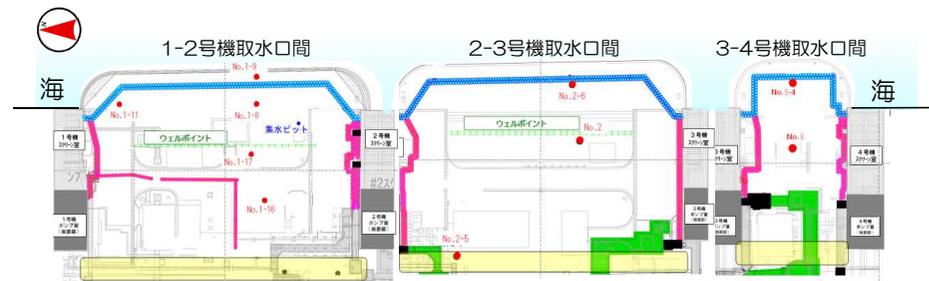
緊急対策③ 汚染エリアの地盤改良・地下水くみ上げ・地表舗装

- 薬液注入による地盤改良を実施し汚染している地下水の流出を抑制
- 雨水の浸透抑制のため、地表面をアスファルト等で舗装

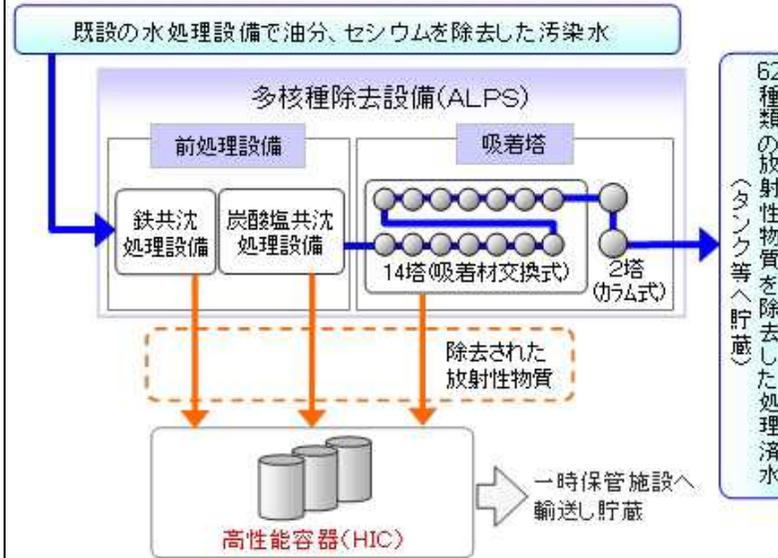
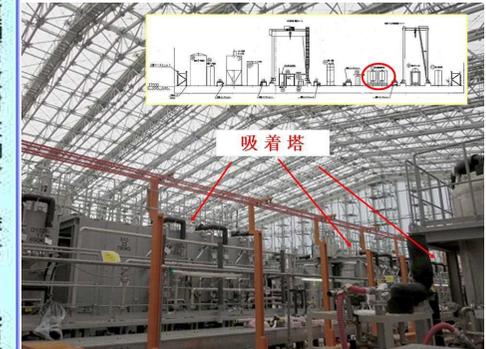
既設多核種除去設備の設備概要

- 汚染した水の処理を向上する目的で、多核種除去設備を導入
- セシウム以外の62種の放射性物質(トリチウムを除く)の除去が可能
- 現在、浄化性能確認試験を実施中

写真 吸着塔

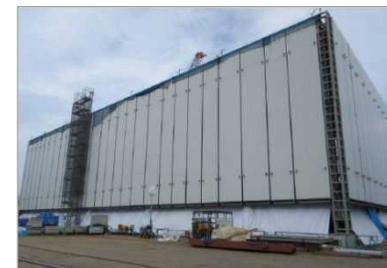
増設多核種除去設備の建屋外観

- 福島第一原子力発電所に貯留しているRO濃縮塩水※1を早期に処理するため、既設の多核種除去設備に加え、以下2つの設備を設置
 - 現行多核種除去設備の運転経験を踏まえ、放射能濃度低減のための改良(吸着材の変更、吸着塔の増塔)を行った増設多核種除去設備
 - 高性能多核種除去設備(経済産業省の補助事業)
- 現在、試運転を実施中

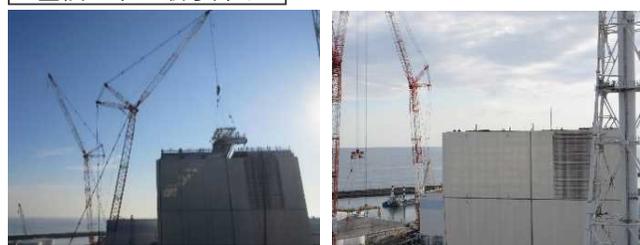
屋根パネルの取り外し

屋根パネル取り外し

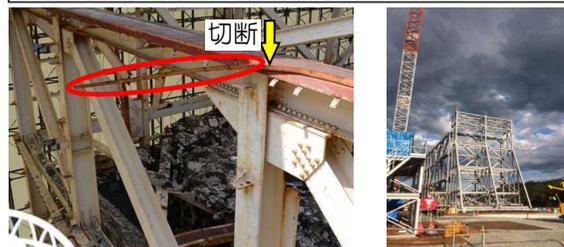
支障となる鉄骨等の例

飛散防止用の散水設備設置に支障となる鉄骨撤去

訓練設備(屋上部鉄骨の一部を実物大で模擬)

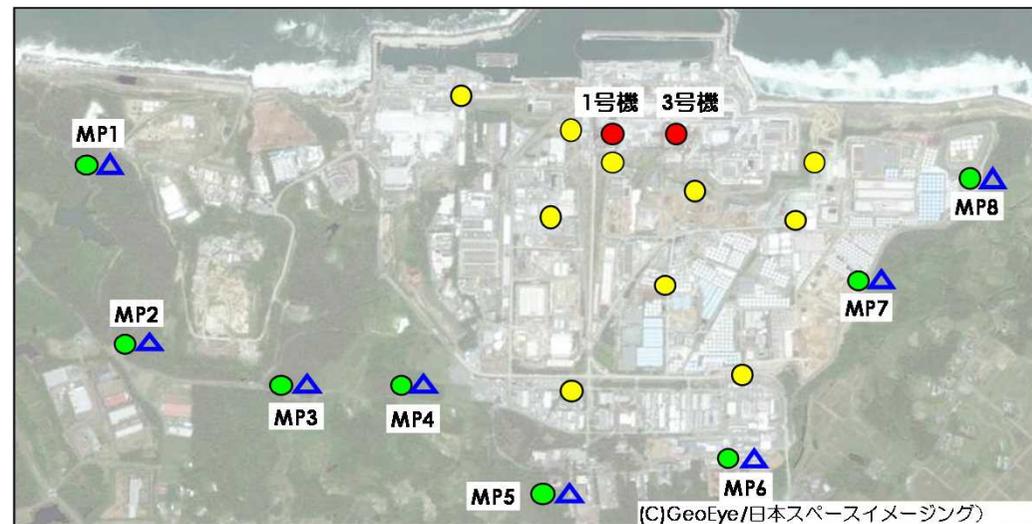
放射性物質濃度の監視体制

- ダスト濃度は、作業中だけでなく、夜間・休日も24時間体制で監視

- オペレーティングフロア上のダストモニタ : 警報値 0.005 Bq/cm³
- 構内ダストモニタ(10箇所) : 警報値 0.0001 Bq/cm³
- 敷地境界ダストモニタ(8箇所) : 警報値 0.00001 Bq/cm³
- ▲ 敷地境界モニタリングポスト(MP)(8箇所)

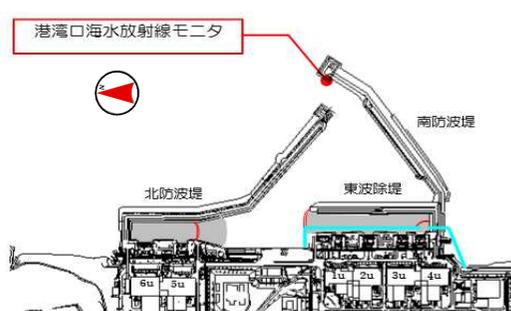
海水放射線モニタの設置

- 傾向監視の頻度を高めること、万が一海洋への新たな漏えいが発生した場合の影響把握を行うため、セシウム134、セシウム137およびベータ線核種を対象とした海水放射線モニタを港湾口に設置

○データは1時間に1回測定
○測定結果は当社ホームページ上で公表 (毎日掲載)

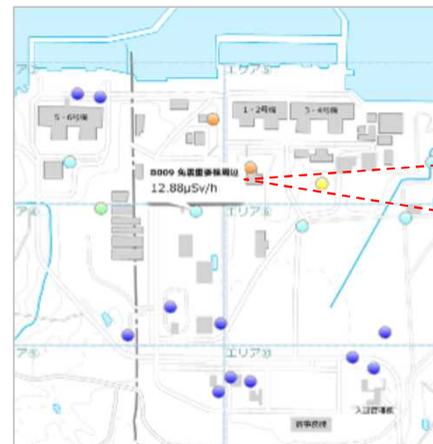
線量率モニタ (イメージ)

- 86台の線量率モニタを設置。業場所の線量率をその場でリアルタイムに確認でき、免震重要棟および入退域管理棟内の大型ディスプレイで集約して確認可能に

- ・測定値範囲ごとに色を設定
- ・マーカーにタッチするとトレンド表示 (日/週/月/年単位で表示切替可能)

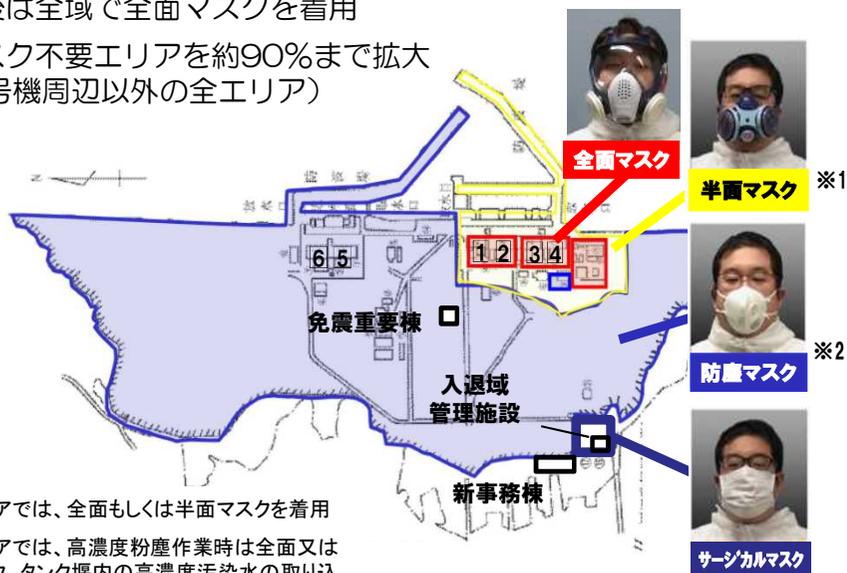
全面マスク不要エリアの拡大

- 事故直後は全域で全面マスクを着用
- 全面マスク不要エリアを約90%まで拡大
(1~4号機周辺以外の全エリア)

※1 黄色エリアでは、全面もしくは半面マスクを着用

※2 青色エリアでは、高濃度粉塵作業時は全面又は半面マスク、タンク堀内の高濃度汚染水の取り込みリスクのある作業時は全面マスクを着用

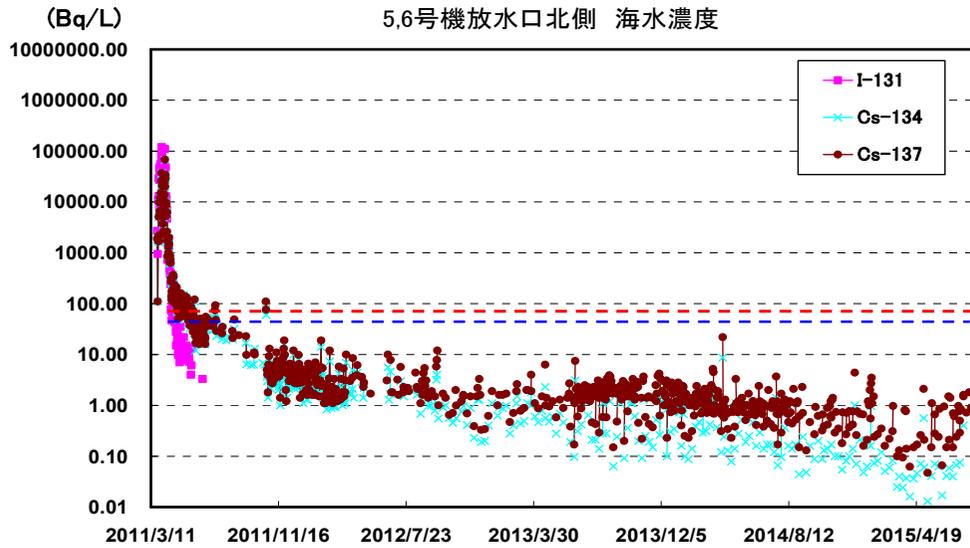
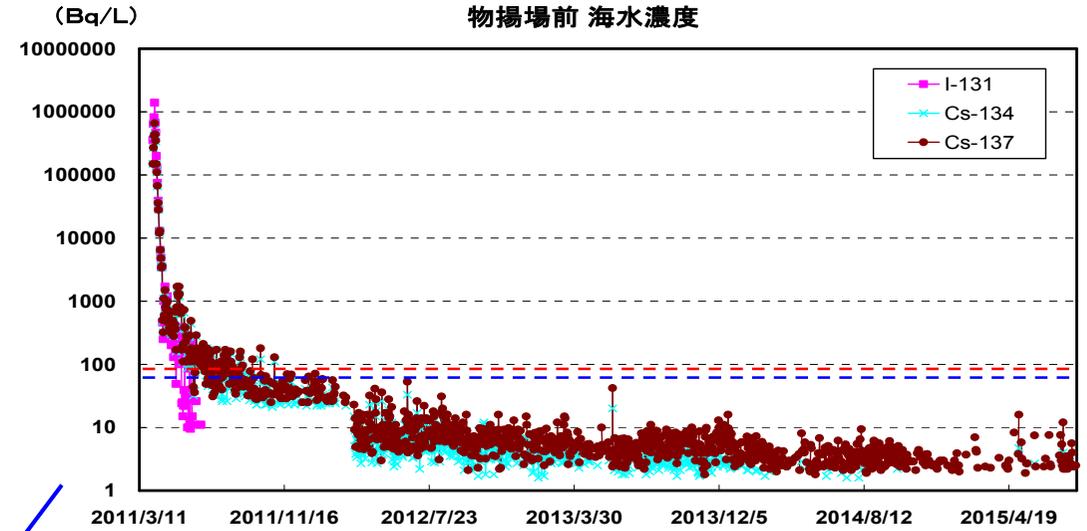
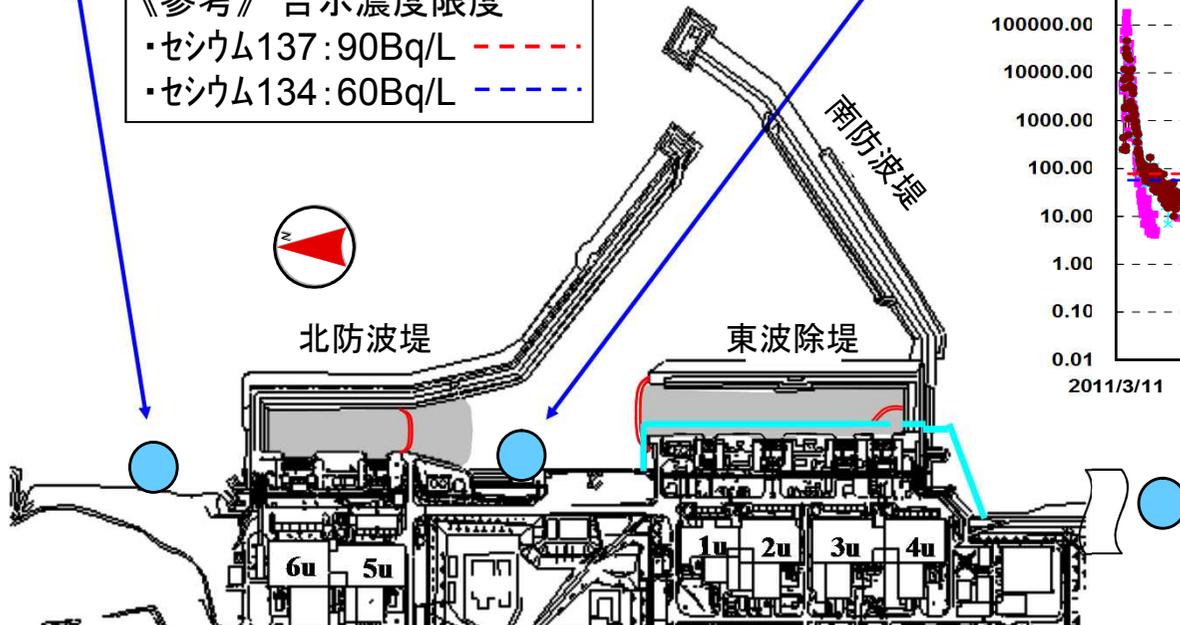
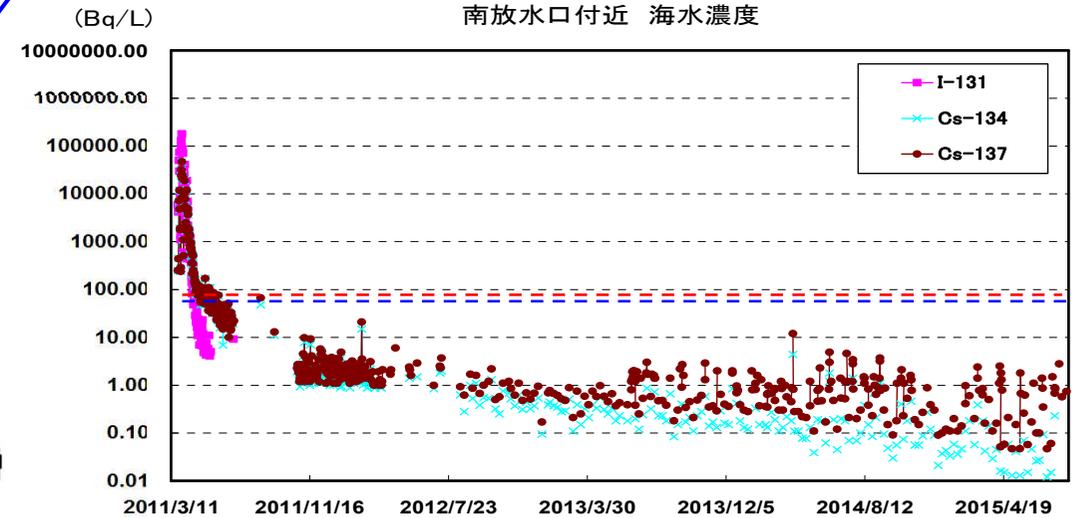
(12) 海域モニタリングの状況

■ 福島第一原子力発電所海域周辺の放射性物質濃度は、震災直後から10万から100万分の1まで低減

- ・セシウム137: 90Bq/L
- ・セシウム134: 60Bq/L
