# 福島第一原発の廃炉・汚染水対策

経済産業省 資源エネルギー庁 原子力発電所事故収束対応室  
2018年3月

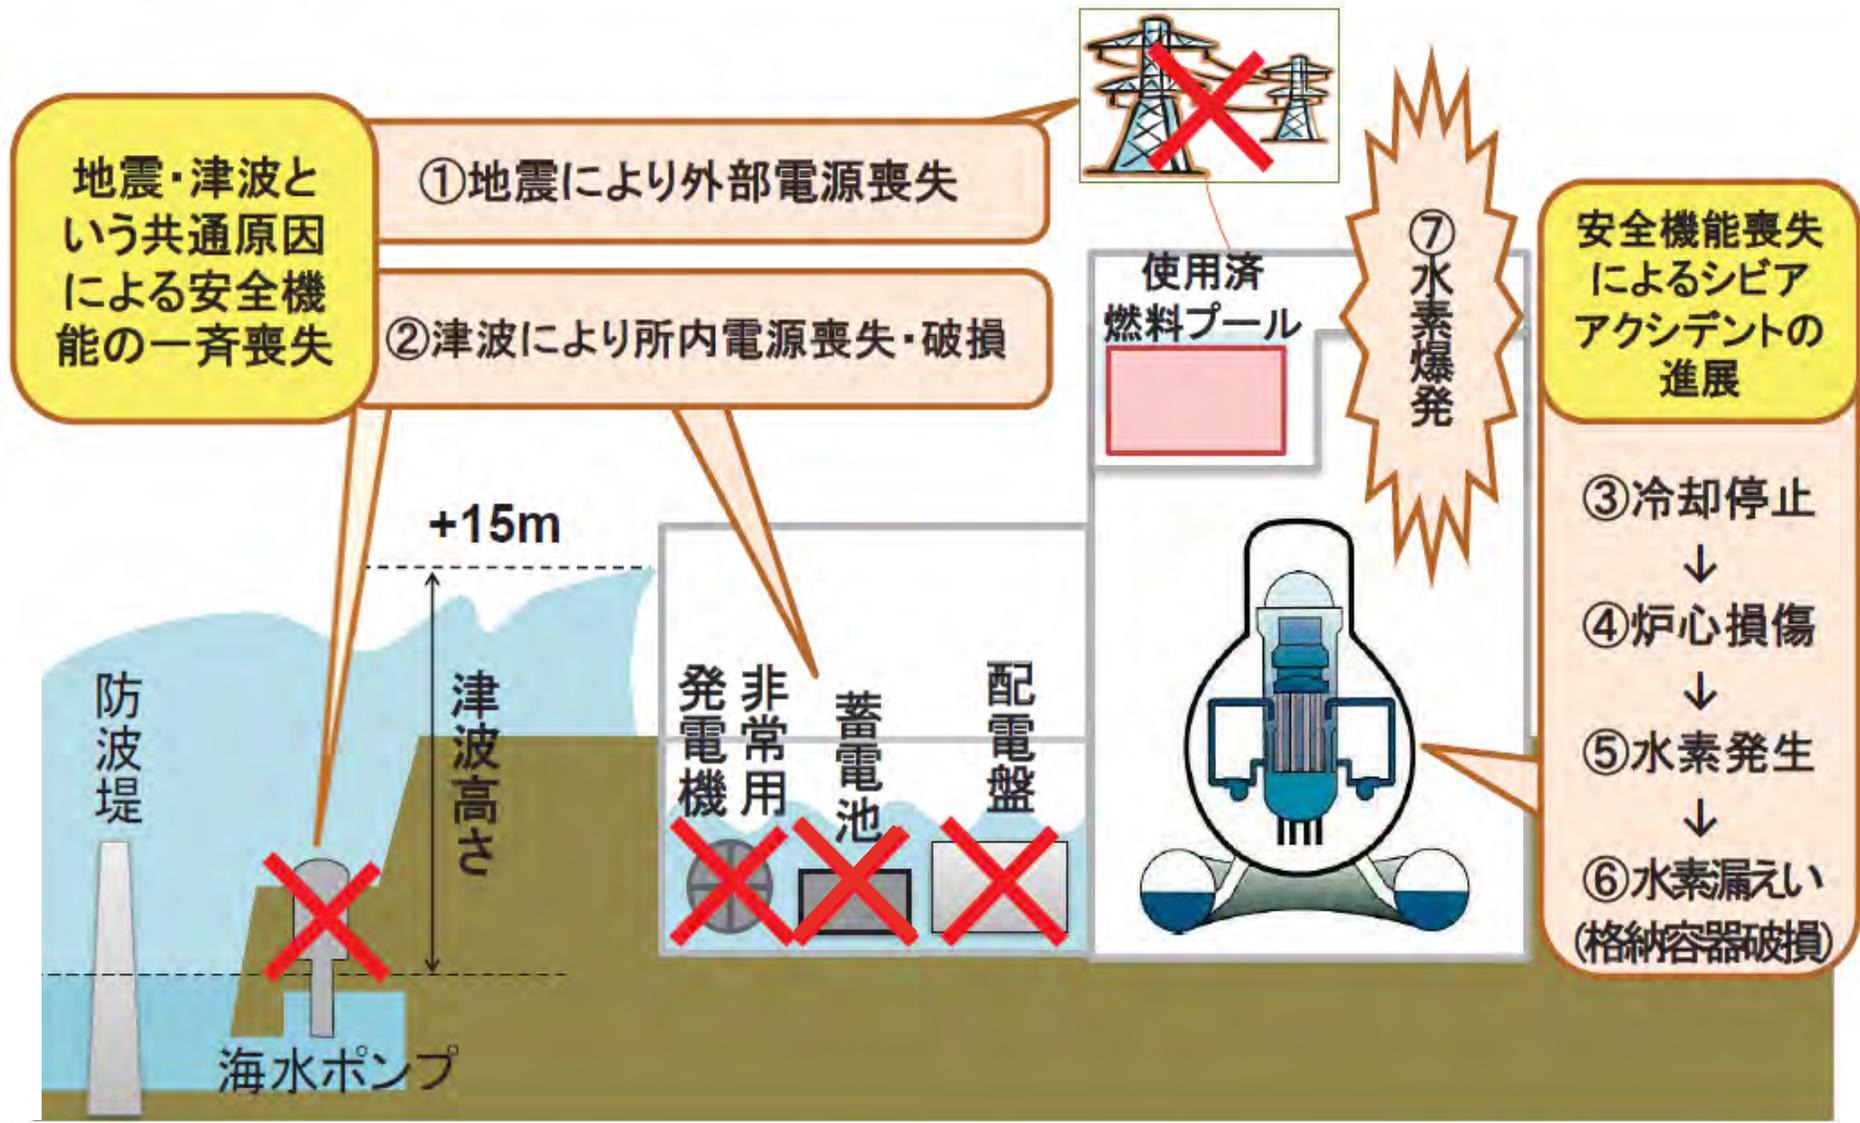
# 福島第一原発事故の概要 (過酷事故の要因)

- 福島原発事故では地震や津波などの共通要因により安全機能が一斉に喪失。
- さらに、その後のシビアアクシデントの進展を食い止めることができなかった。

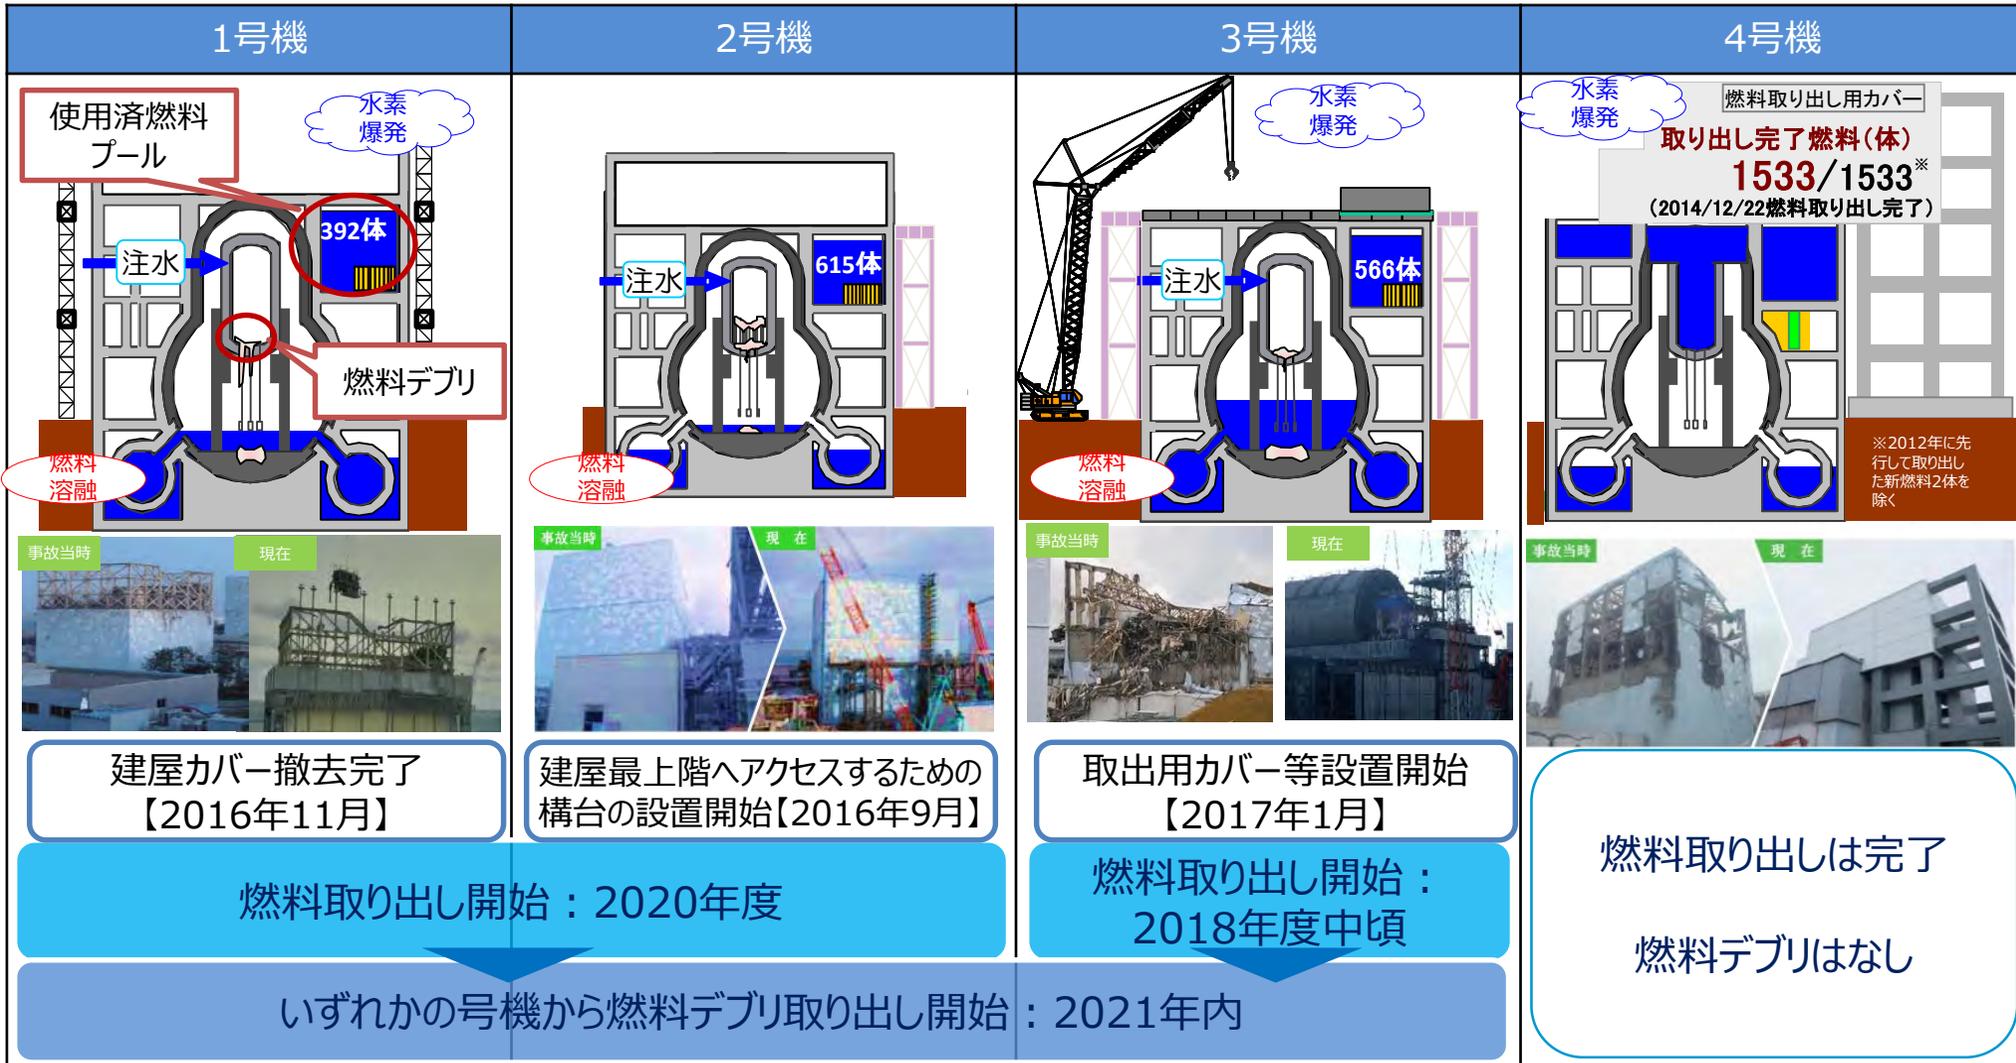
# 福島第一原子力発電所 1～4号機の現状について

- 1～3号機は安定状態を維持した上で、使用済み燃料プール内の燃料取り出しに向けた準備作業中（ガレキ撤去、除染、遮へい、取出用設備の設置等）。
- その後、事故時に溶けて固まった燃料（＝燃料デブリ）の取り出しを目指す。

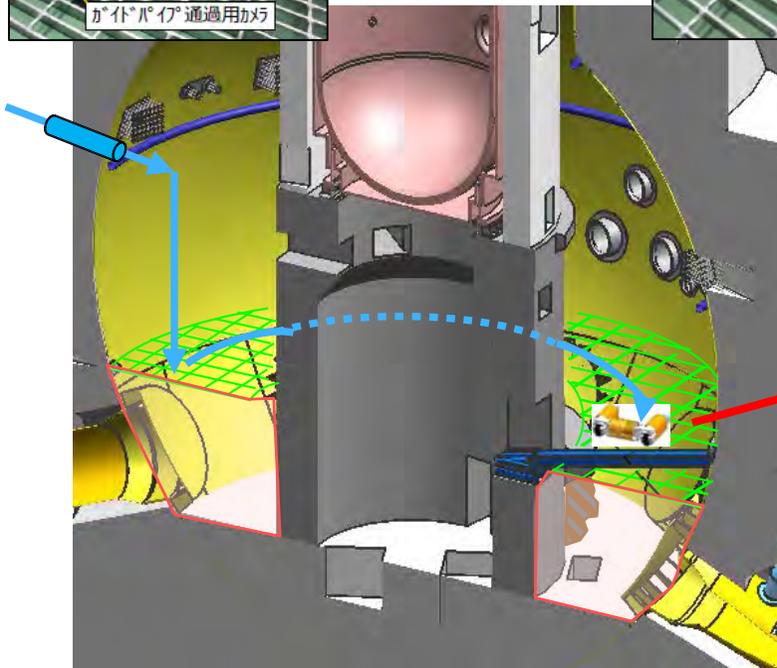
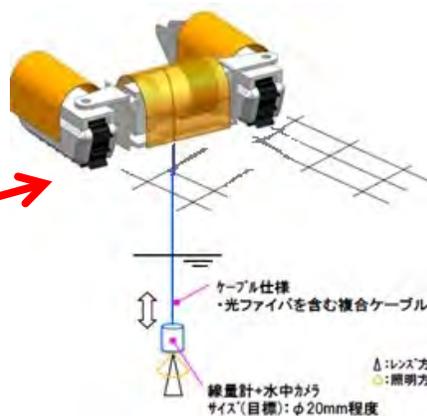
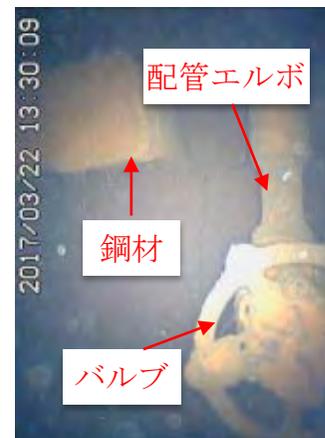
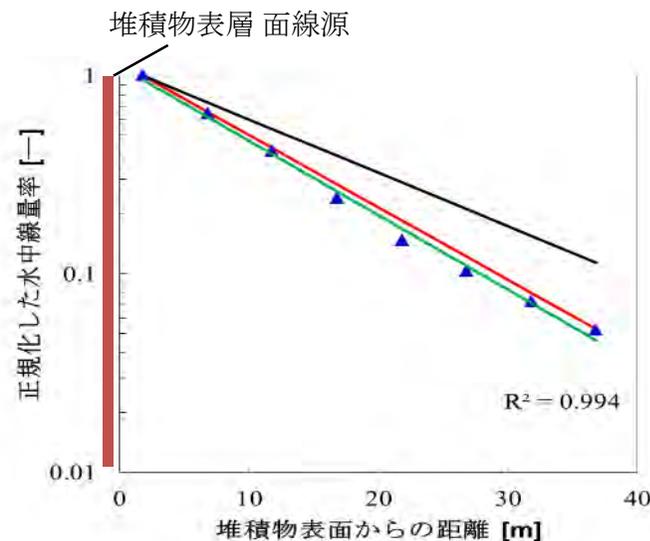
# 1号機における格納容器内部調査（2017年3月）

- 調査期間：平成29年3月18日～22日（5日間）
- 調査方法：1階部分（格子状の足場）から線量計と水中カメラをつり下げて、内部状況を調査。
- 調査結果：計10地点で調査を実施。その結果、調査範囲には構造物の大きな損傷は見られなかった。また、格納容器底部では一定の厚さの堆積物を確認し、その表層の主線源を測定によりセシウムと推定した。

調査ロボット

線量計&カメラ

堆積物

調査時に撮影された写真

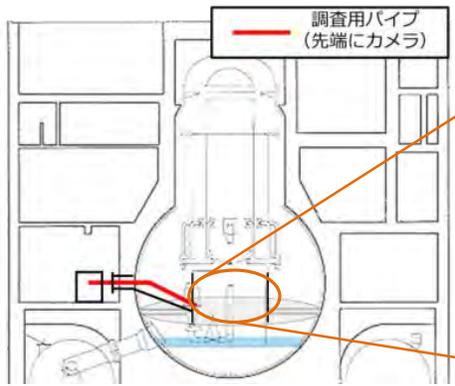
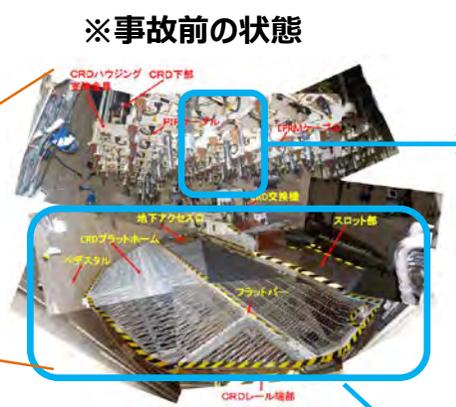
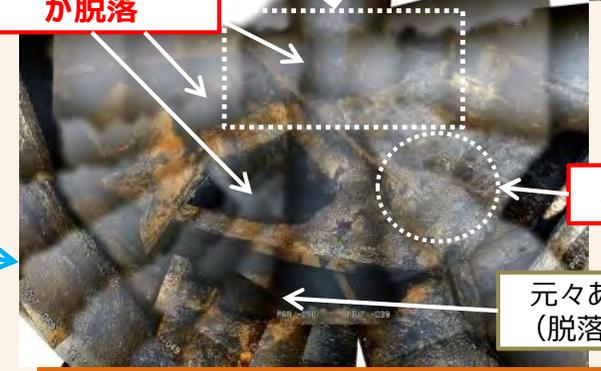
## 圧力容器の下の状態を初めて確認

- ◇格納容器の内部状況を把握するため、1/26から2/16にかけて遠隔操作によりカメラやロボットを原子炉圧力容器の近くまで投入。
- ◇原子炉圧力容器の下にある**足場の脱落や堆積物の状況等を初めて直接確認し、多くの画像を取得。放射線量、温度データも実測でき、廃炉に向けて着実に前進。**
- ◇一連の調査結果を今後分析し、本年中の燃料デブリ取り出し方針の決定に向けた検討を進めていく。

圧力容器下部の設備機器 (手前側) に大規模な損傷なし

格子状の足場が脱落

堆積物あり

元々ある開口部 (脱落ではない)

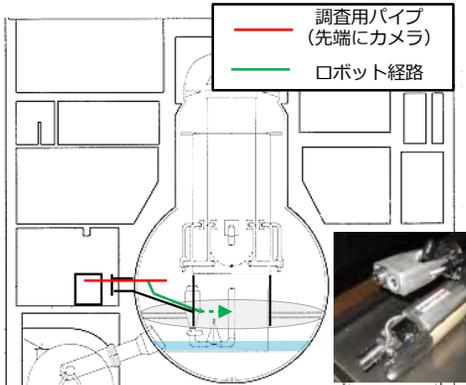
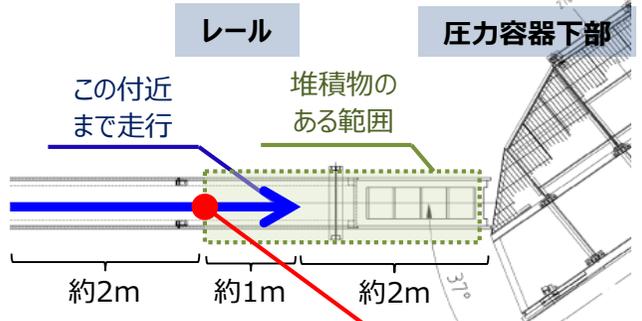
## ロボット調査(2/16)

調査用ロボット

※ロボット走行ルートを上から見た図

この付近まで走行

堆積物のある範囲

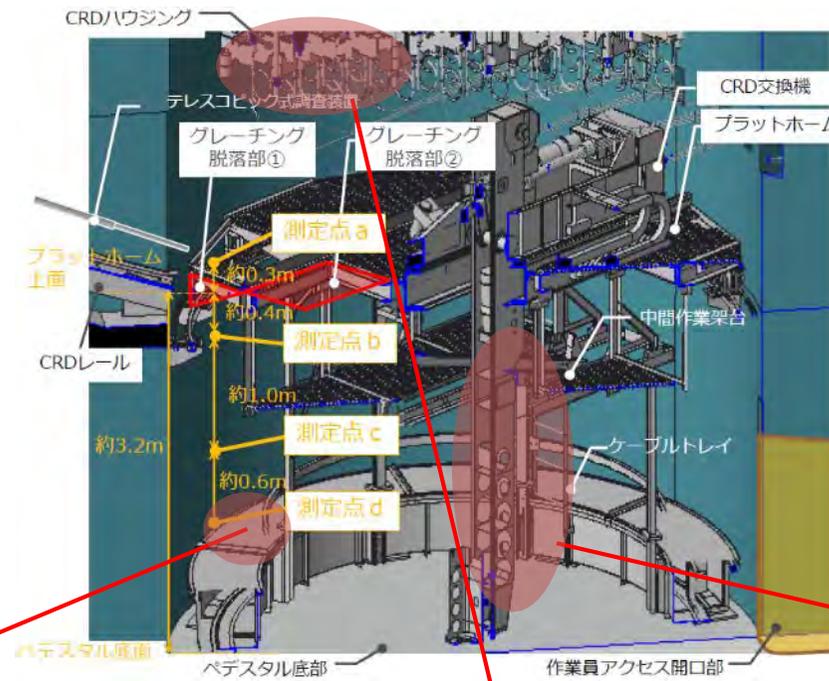
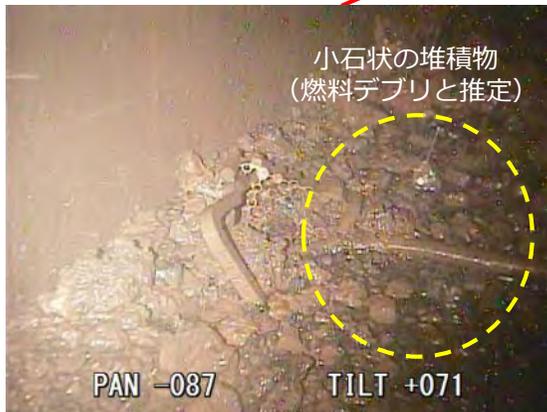
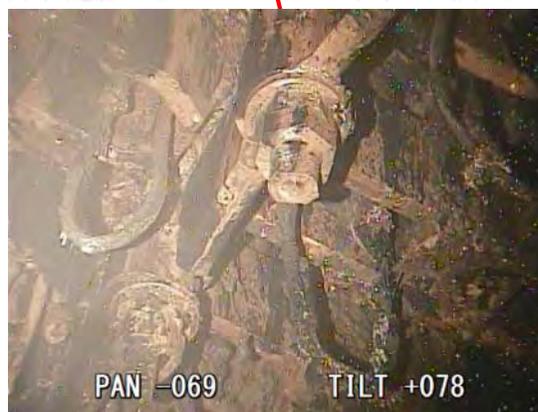
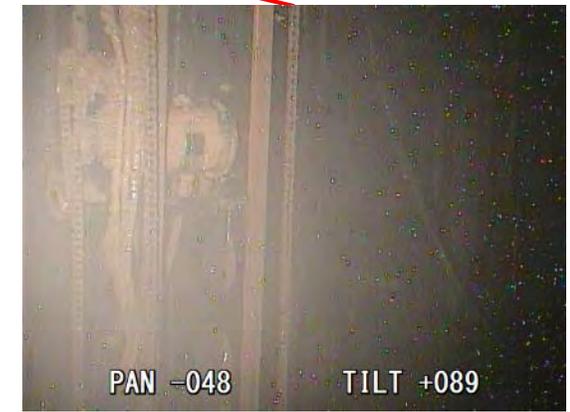
# 福島第一原発2号機における格納容器内部調査結果（2018年1月）

- ◇1月19日、福島第一原発2号機の格納容器内部調査を実施。調査の結果、映像の撮影に成功。
- ◇カメラの映像から、圧力容器直下の格子状の足場より下部を確認した。格納容器底部に燃料集合体の一部が落下していること、その周辺に燃料デブリと思われる堆積物を確認した。また、線量については、ペDESTAL外よりペDESTAL内の方が低い傾向であった。
- ◇今後、取得された画像や線量等のデータについて詳細な分析・評価を進めていく。

燃料デブリと思われる堆積物

CRDハウジングサポート

作業員アクセス開口部方向

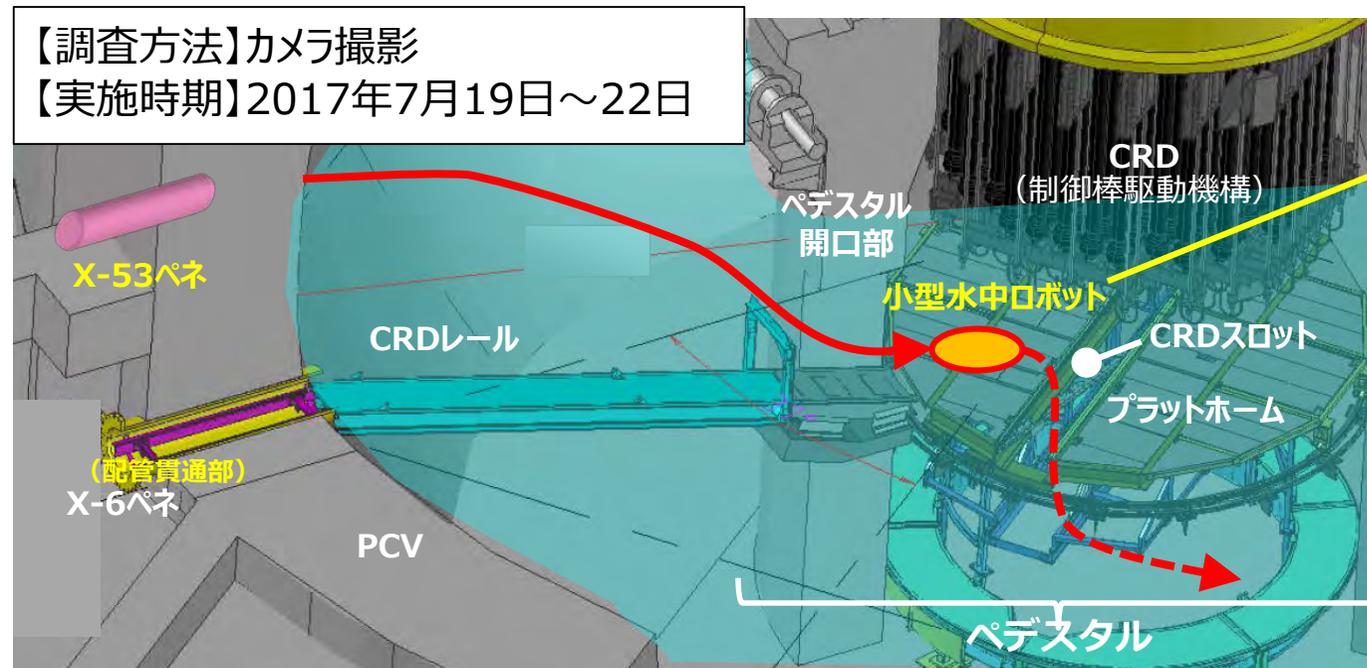
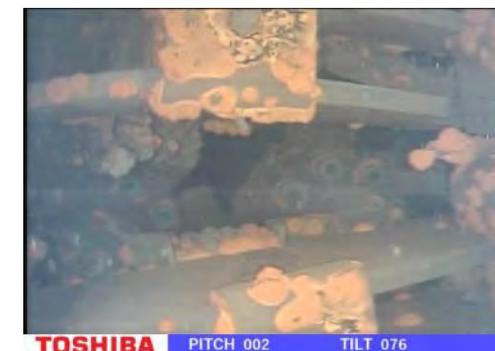
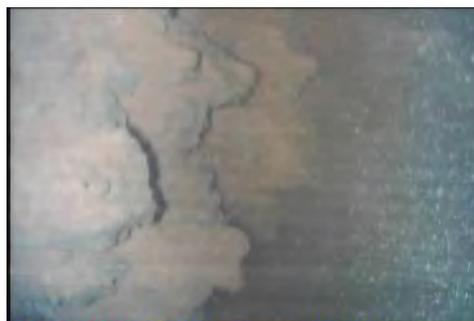
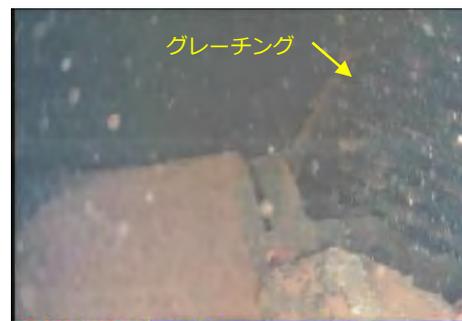
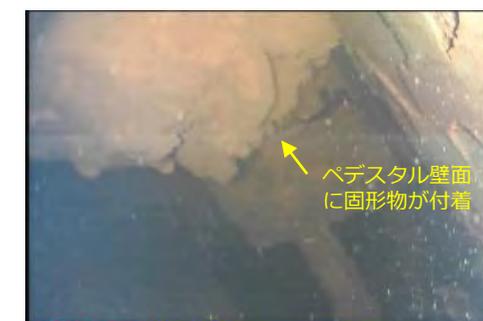
# 3号機における格納容器内部調査（2017年7月）

- 調査期間：平成29年7月19日～22日
- 調査方法：遠隔操作で水中遊泳するロボットで格納容器内部をカメラ撮影。
- 調査結果：原子炉圧力容器の直下の足場（プラットフォーム）の損傷やCRDハウジング支持金具の一部脱落等を確認。また、燃料デブリの可能性のあるもの（溶融物等）を確認した。

小型水中ロボット（通称：ミニマンボウ）

CRDハウジング下部

ペダスタル中央付近下部

ペダスタル内

ペダスタル壁付近

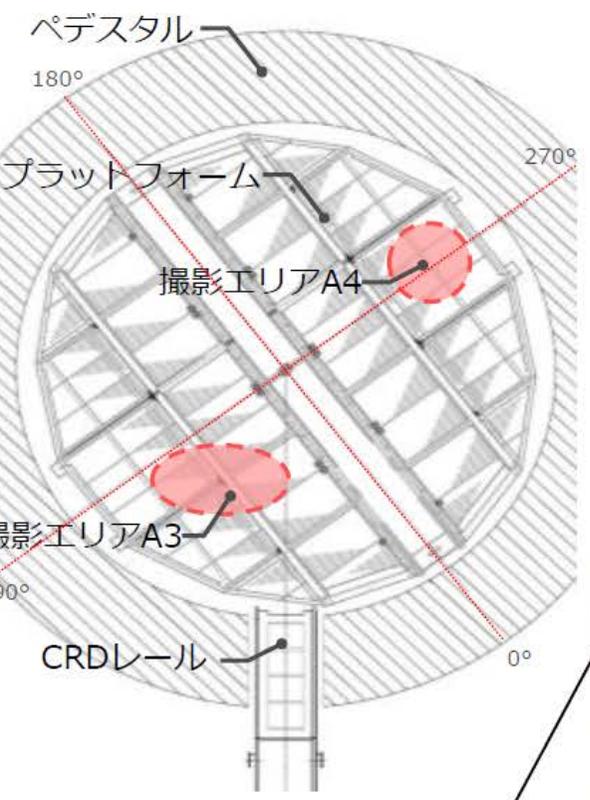
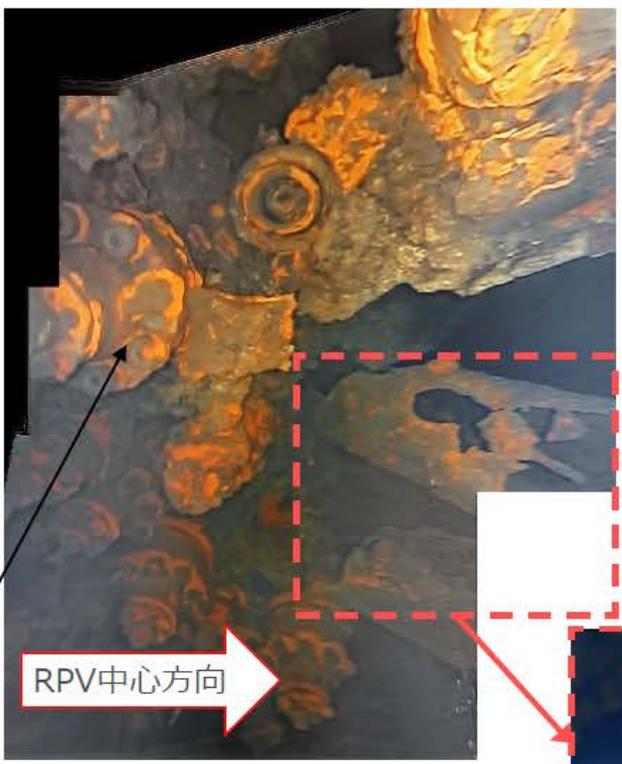
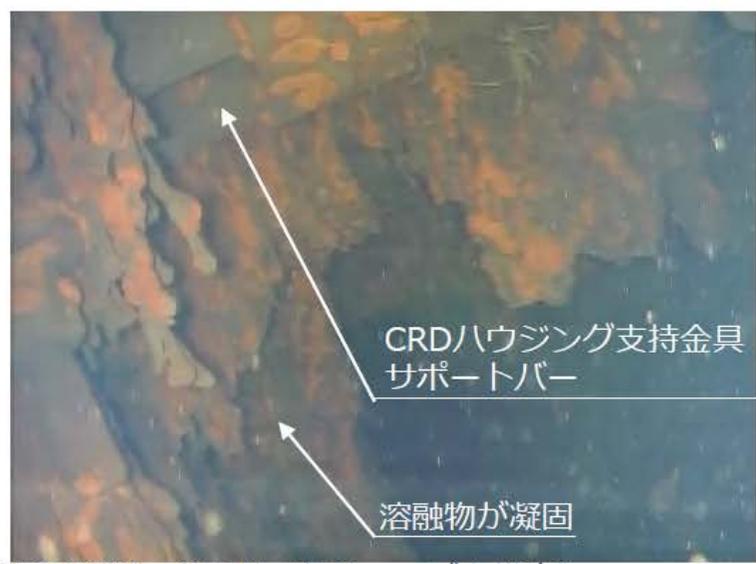
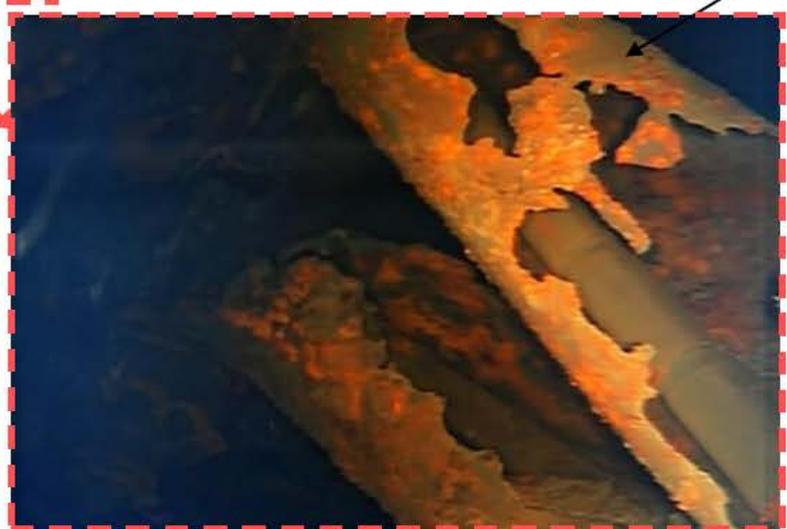
# 3号機における格納容器内部調査（画像分析により新たに得られた結果）

- 本来は、原子炉圧力容器内下部にある「CR案内管（ガイドチューブ）」を、原子炉格納容器底部に確認。
- そのため、圧力容器底部に直径数十センチ大の穴が空いている可能性あり。

撮影エリアA3 <カメラ向き：上方>

撮影エリアA4 <カメラ向き：水平>

円筒状の構造物（CRガイドチューブと推定）

CRDハウジングフランジ

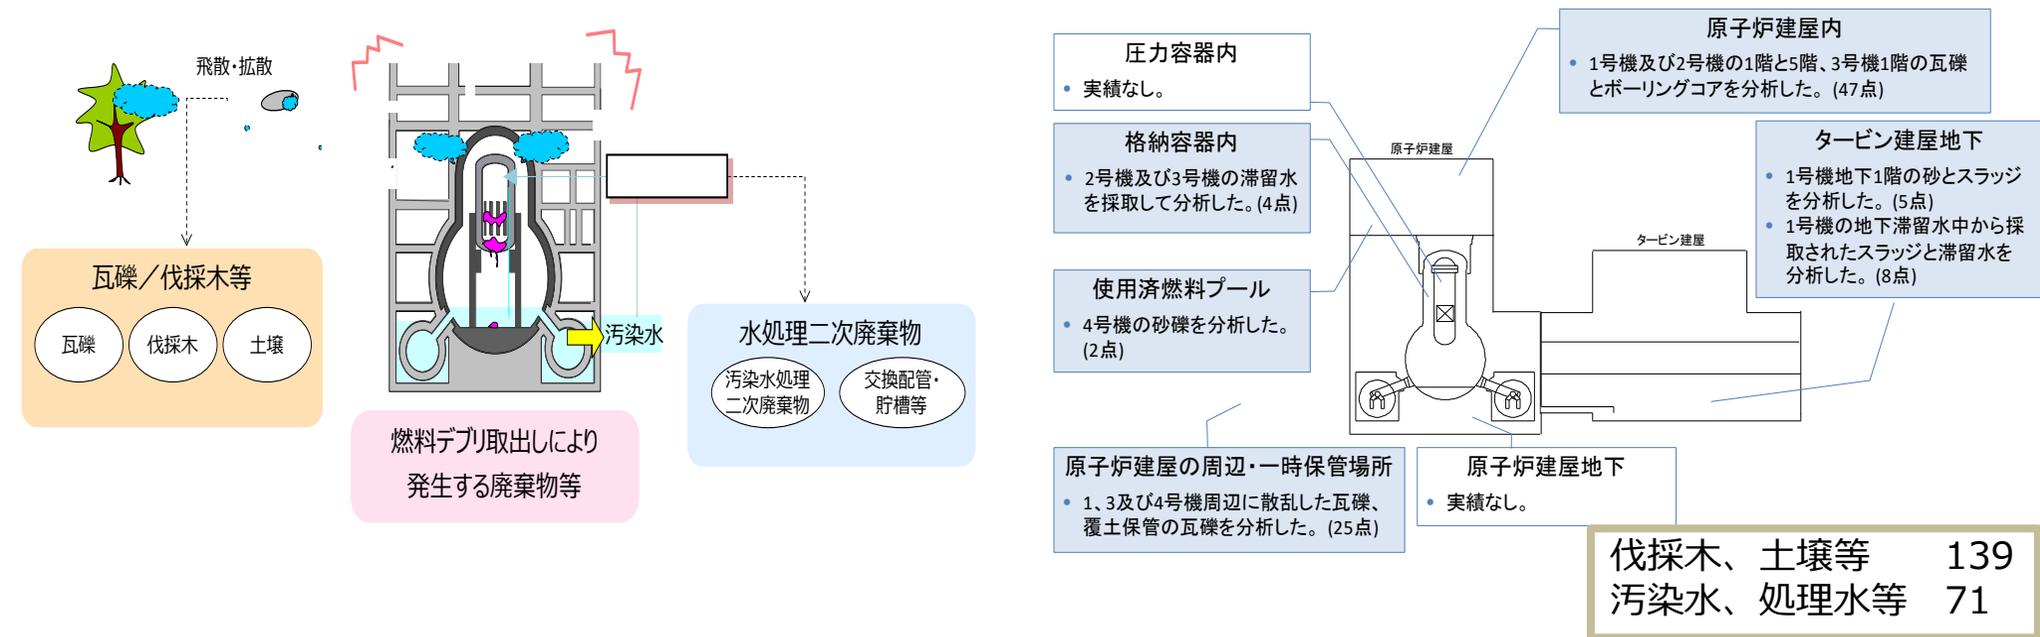
廃棄物の汚染源と経路の概要

- ◇福島第一原子力発電所の**廃棄物**は、炉心燃料を起源とした核種の気中へ飛散・拡散により汚染されたガレキ等と、水中に溶けた主に燃料デブリを起源とする核種を取り除く過程で生じたものであり、**核種組成や濃度も多様であると推定**。安全な処理・処分には、**従来と異なる性状把握と研究開発が必要**。
- ◇**処理・処分の検討を進めるためには、廃棄物の性状(核種組成、放射能濃度)や発生量を把握することが必要**であるが、性状を明らかにするための**分析データは十分ではなく（現状で300点程度）**、**継続的な分析や、今後のデブリ取り出し作業、汚染水対策、その他の廃炉作業の進捗状況及び計画の明確化により、順次明らかとなる**。
- ◇性状把握は、**福島県大熊町に建設中の「大熊分析・研究センター」も活用して分析等を進める予定**。
- ◇**分析データとモデルに基づく手法を組み合わせた性状を把握する方法の構築等を進める**。

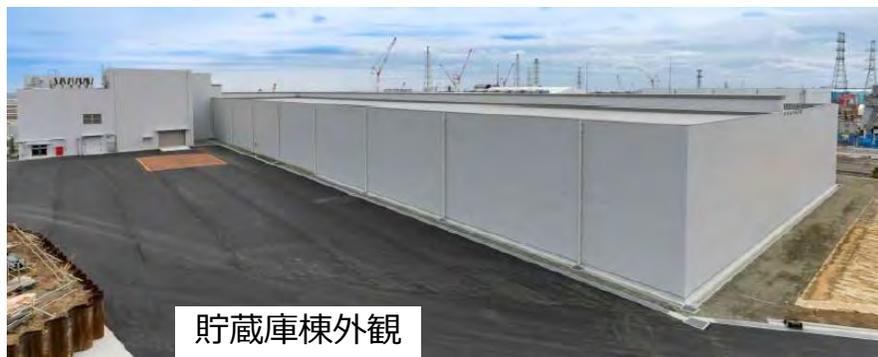
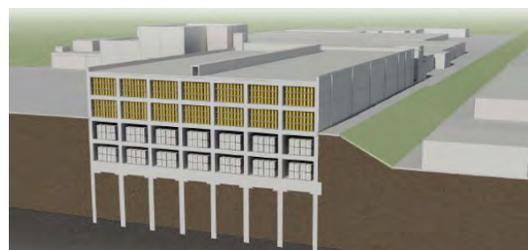
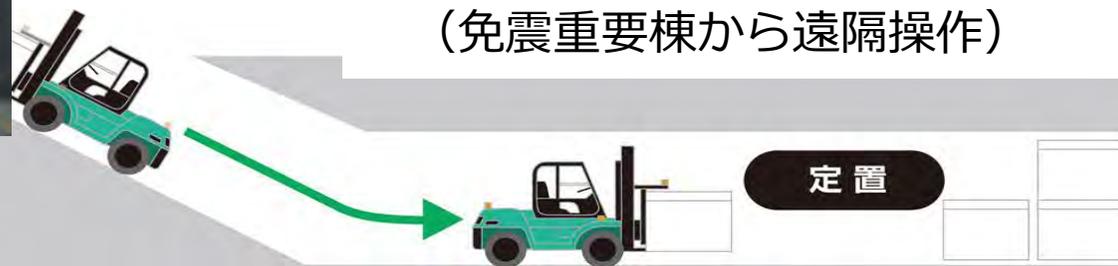
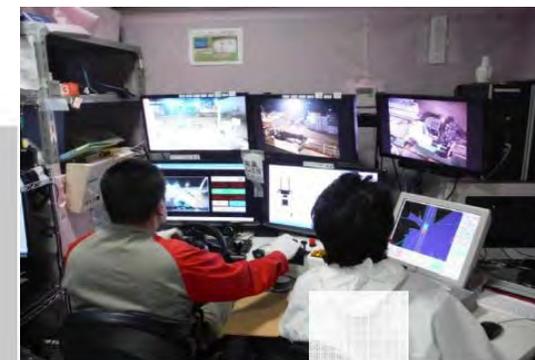
# 固体廃棄物貯蔵庫第9棟について

- ◇固体廃棄物貯蔵庫第9棟は、敷地内に設置されている第1棟～第8棟と同様に、廃炉作業で発生した瓦礫等、及び事故前から保管されていた放射性固体廃棄物を保管する目的で設置。
- ◇固体廃棄物貯蔵庫第9棟の建築工事は、2018年1月末に完了。2018年2月から運用開始。

表面線量率に応じた保管階（例：>30mSv/h の場合地下2階）に保管する（当面瓦礫類を保管する計画）

■保管容量 約61,200m<sup>3</sup> （200ℓドラム缶 約110,000本相当）

●無人遠隔フォークリフト  
（免震重要棟から遠隔操作）

角型容器

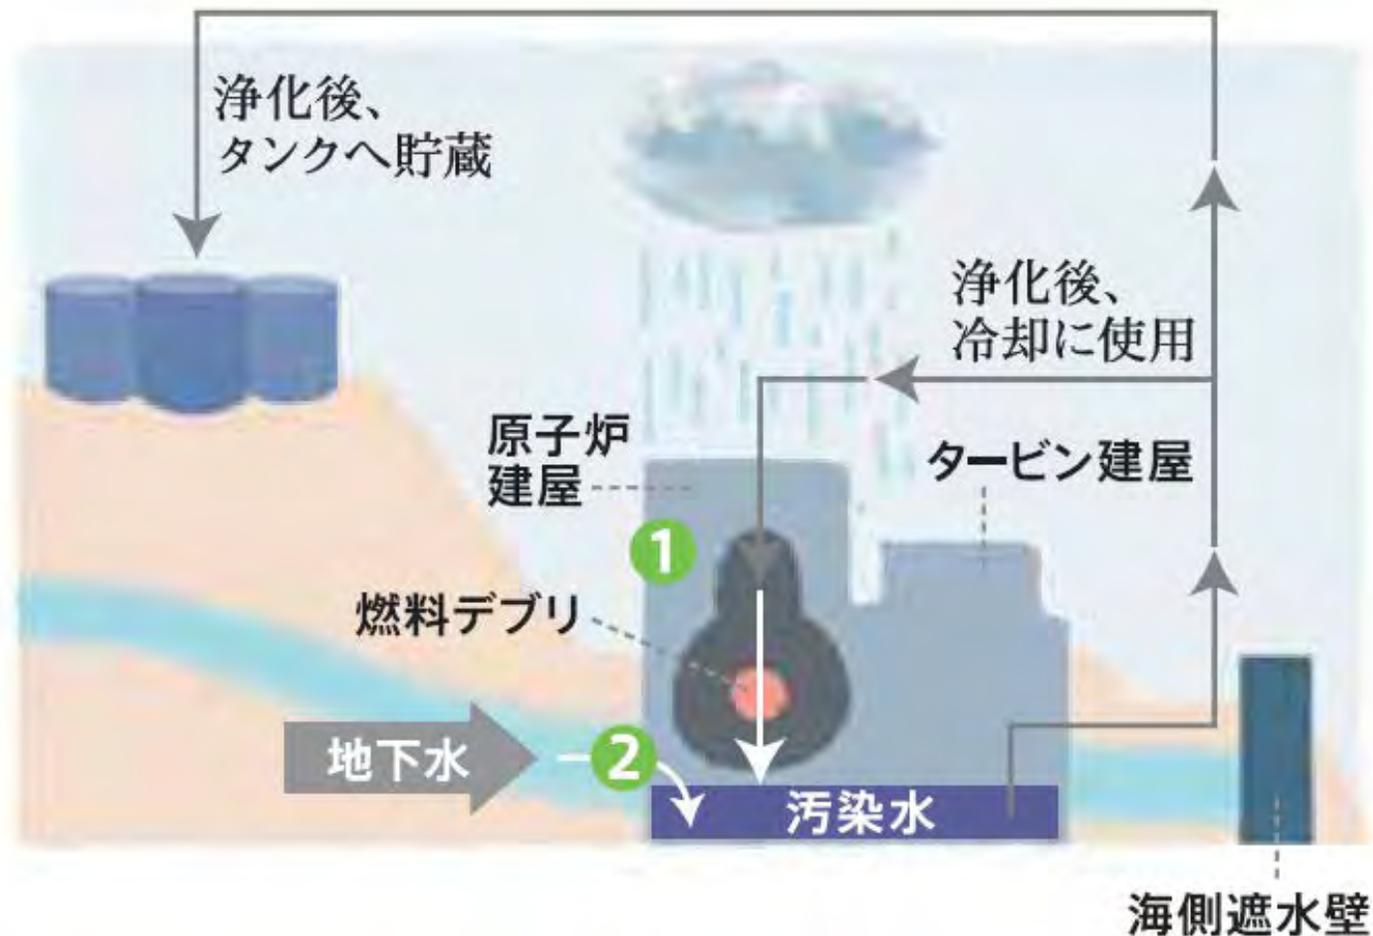
# 汚染水の発生メカニズム

- 原子炉内では、溶けて固まった燃料に水をかけて冷却を継続。(①)
- これらの建屋内の滞留水は、原子炉建屋から建屋外へ流出しないよう、建屋外の地下水位より低くなるようポンプで汲み上げて水位を管理（水封）。
- 結果として、地下水が建屋に流入し滞留水と混ざり合うことで建屋内で新たな汚染水が発生。(②)

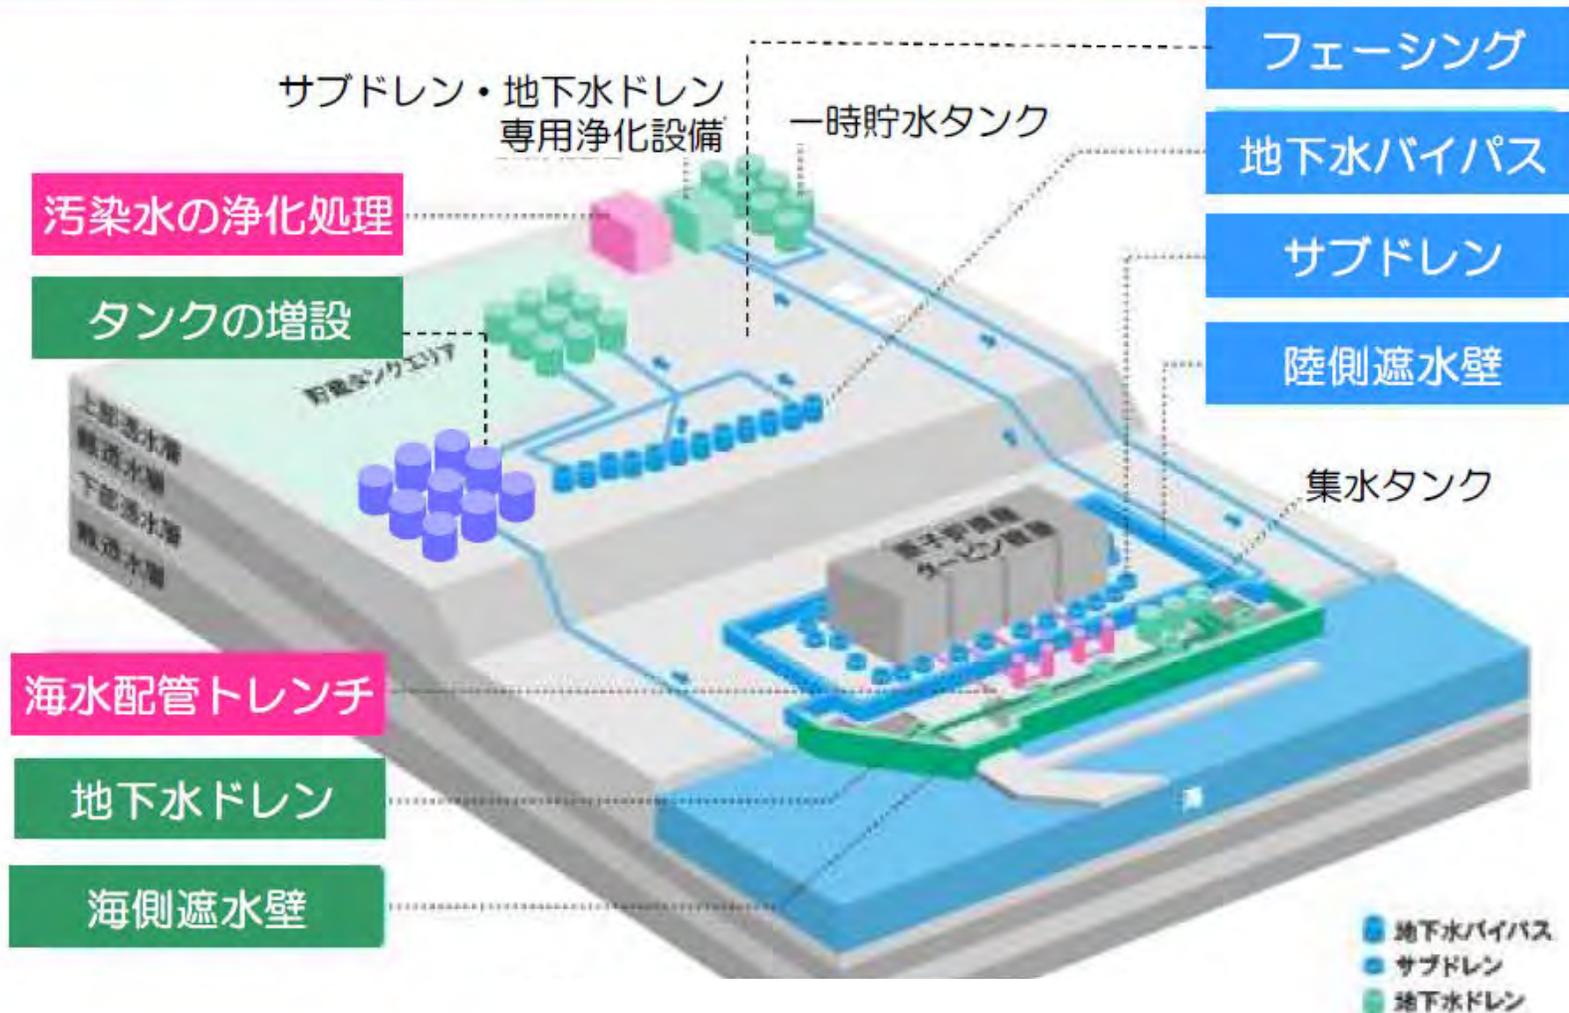
# 汚染水対策の全体像

汚染源を「取り除く」

汚染源に「近づけない」

汚染水を「漏らさない」

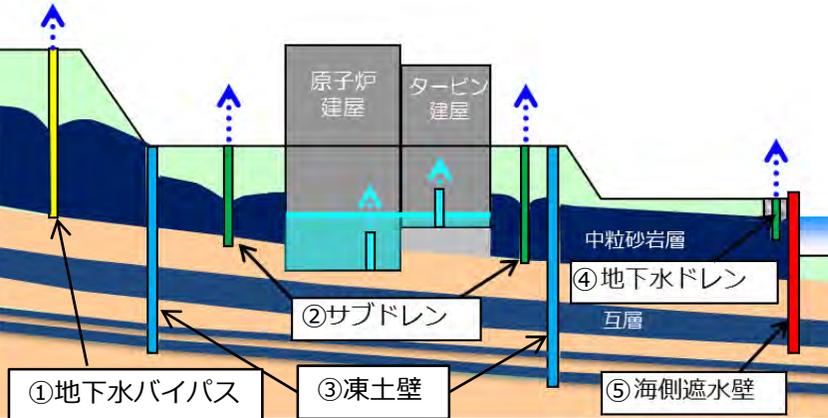
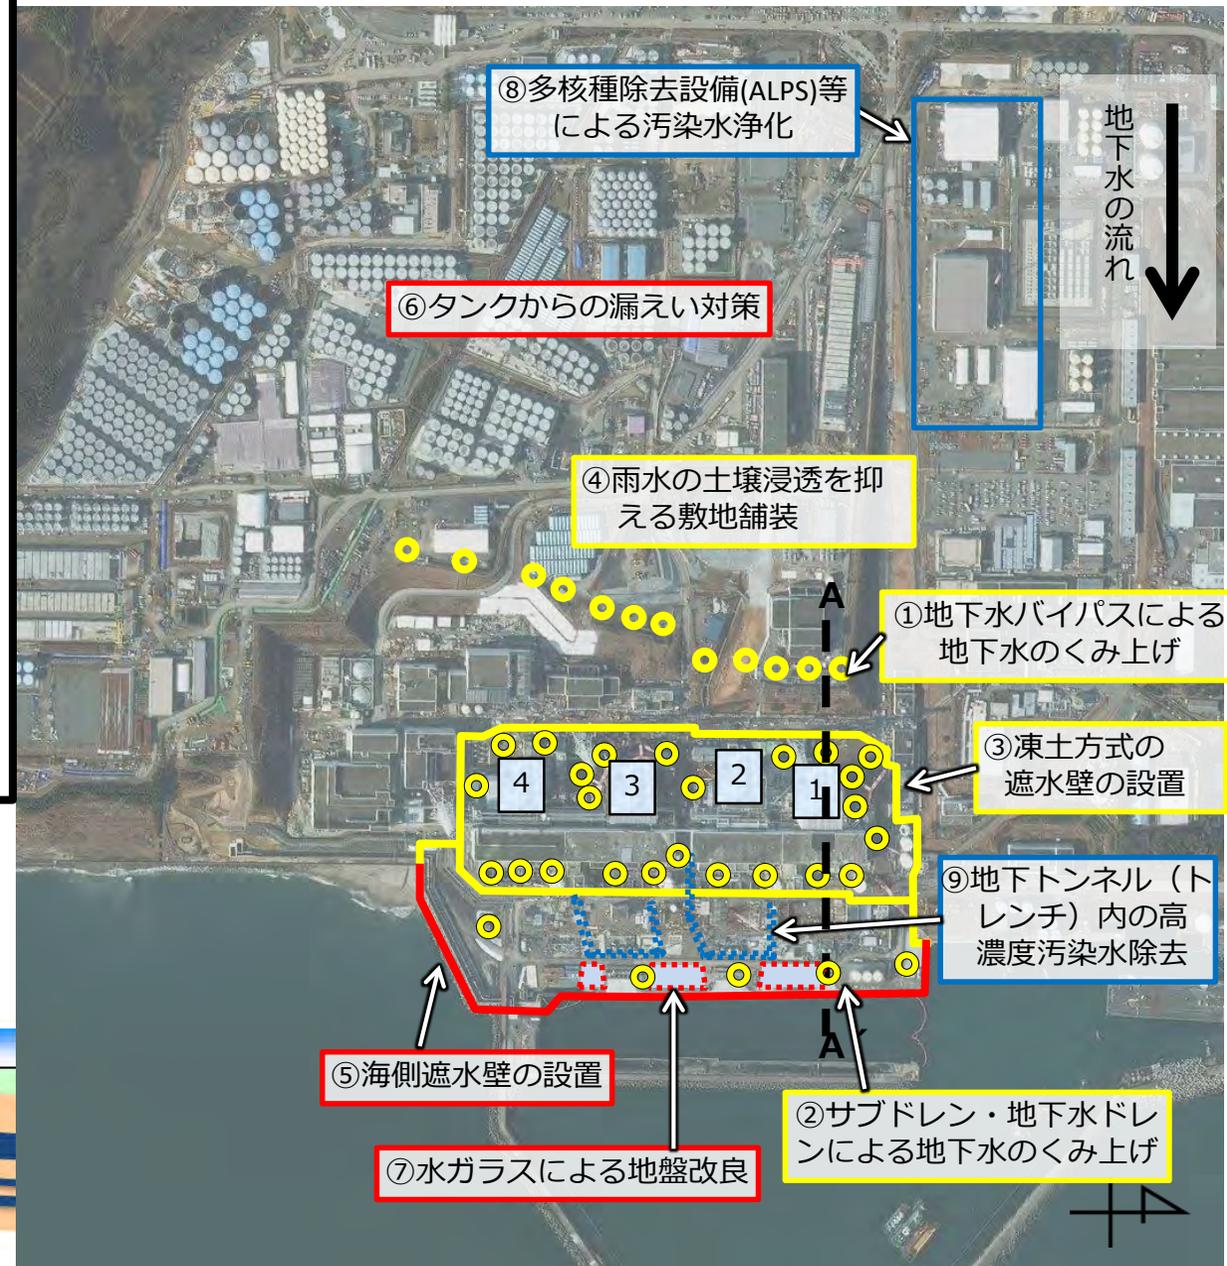
# 汚染水対策の概要

新たな汚染水の発生を抑制するため、原子炉建屋内への地下水流入を抑制。周辺地下水のくみ上げ、建屋周辺への遮水壁の造成等を実施。

⇒ 建屋への地下水流入量：約400m<sup>3</sup>/日  
→ 約130m<sup>3</sup>/日  
(2017年度上半期)

汚染水が海洋に漏れいしないよう、護岸への遮水壁の設置や、溶接型タンクの切り替え等を実施。(右図⑤⑥⑦等)

タンク内の汚染水の浄化や、地下トンネル(トレンチ)内の汚染水の除去を実施。(右図⑧⑨等)

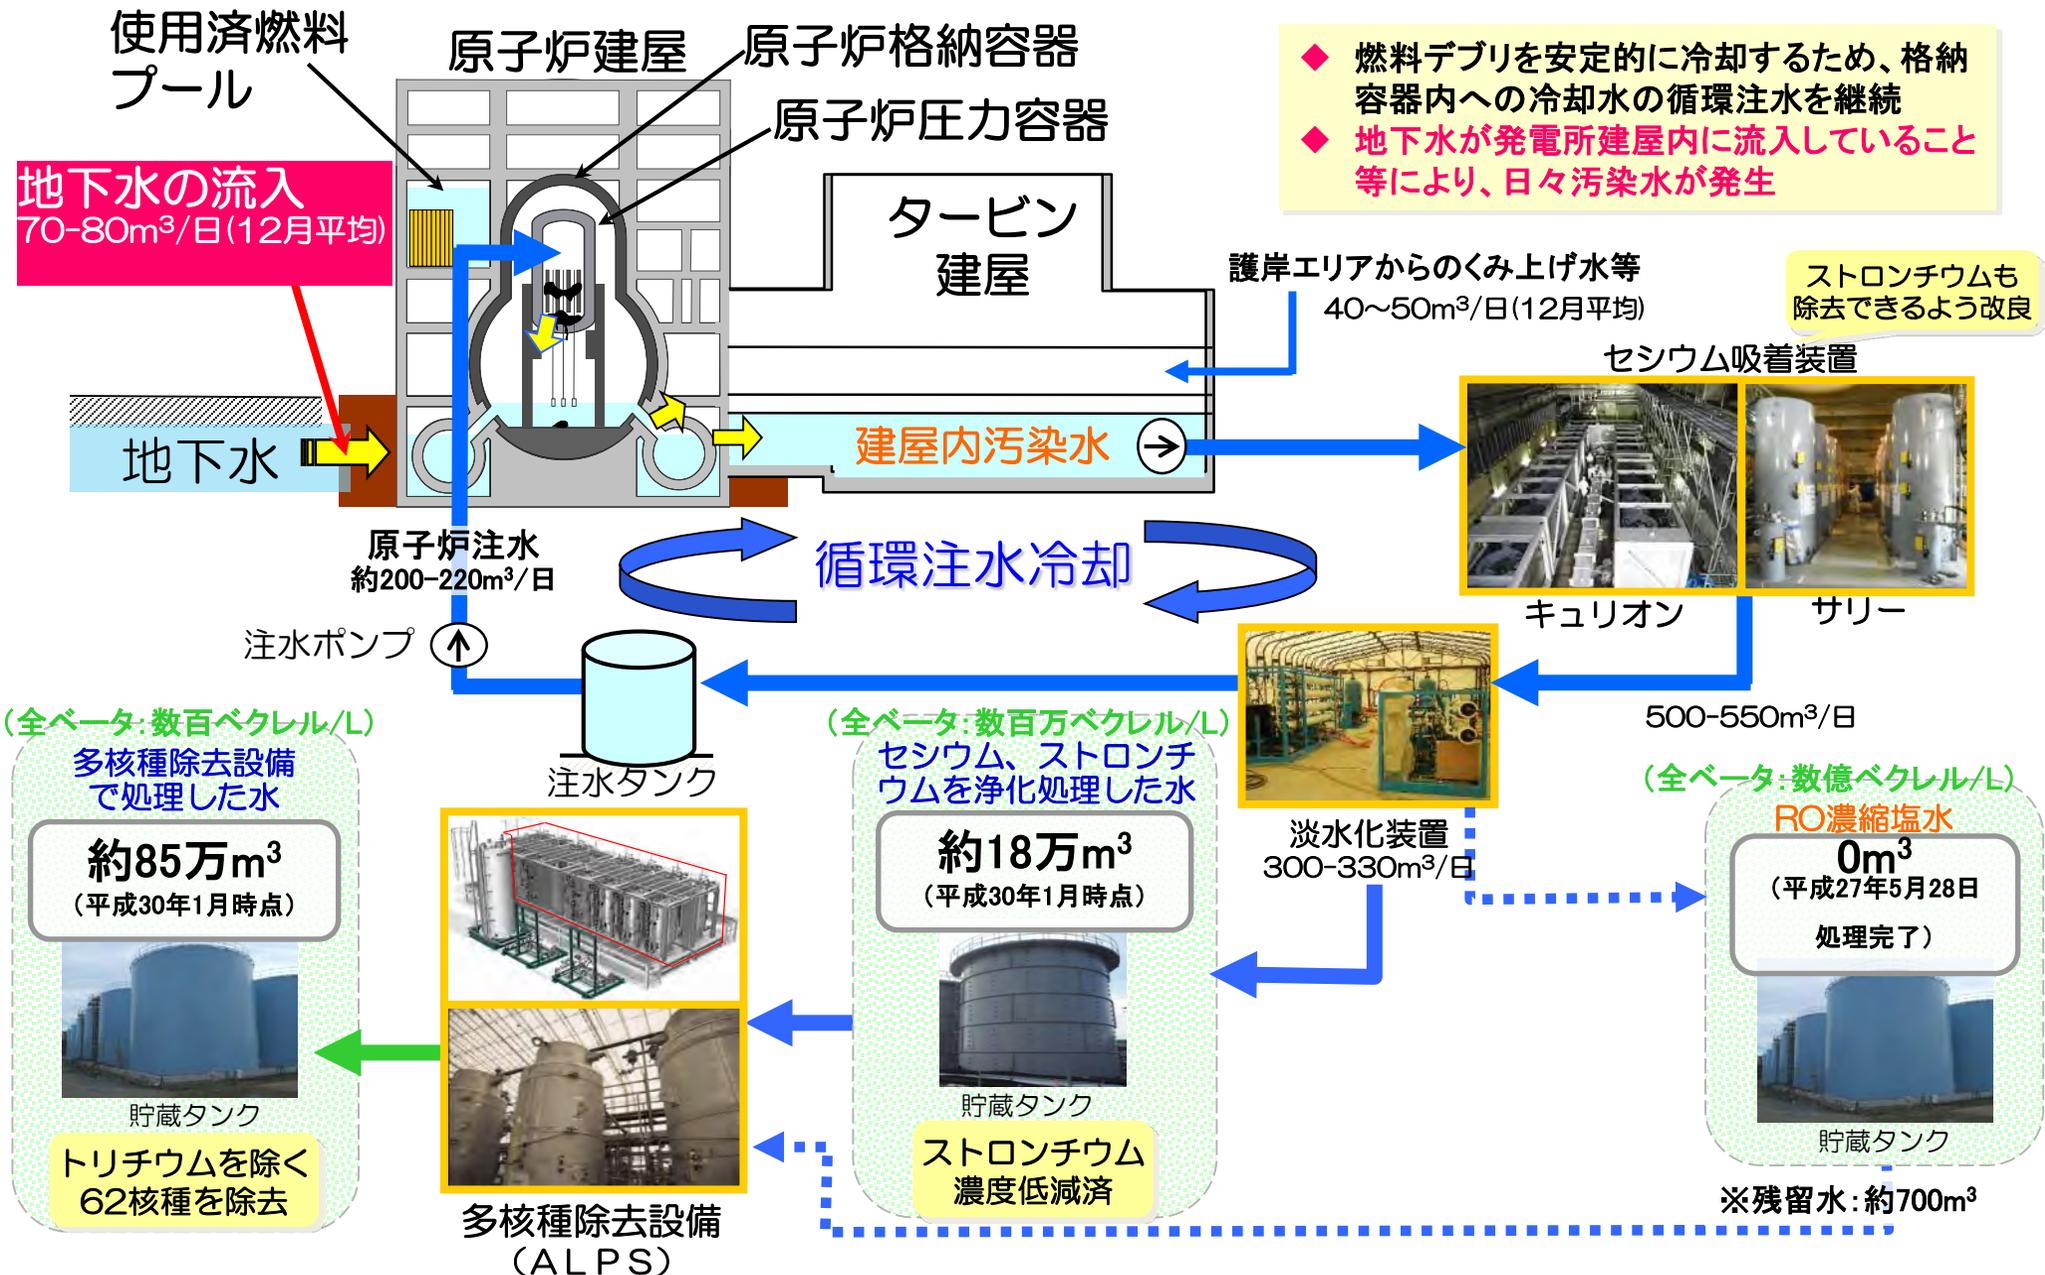
# 汚染水処理の流れ

※地下水流入量、護岸エリアからのくみ上げ水は、地下水流入抑制策や降雨量により変動する。

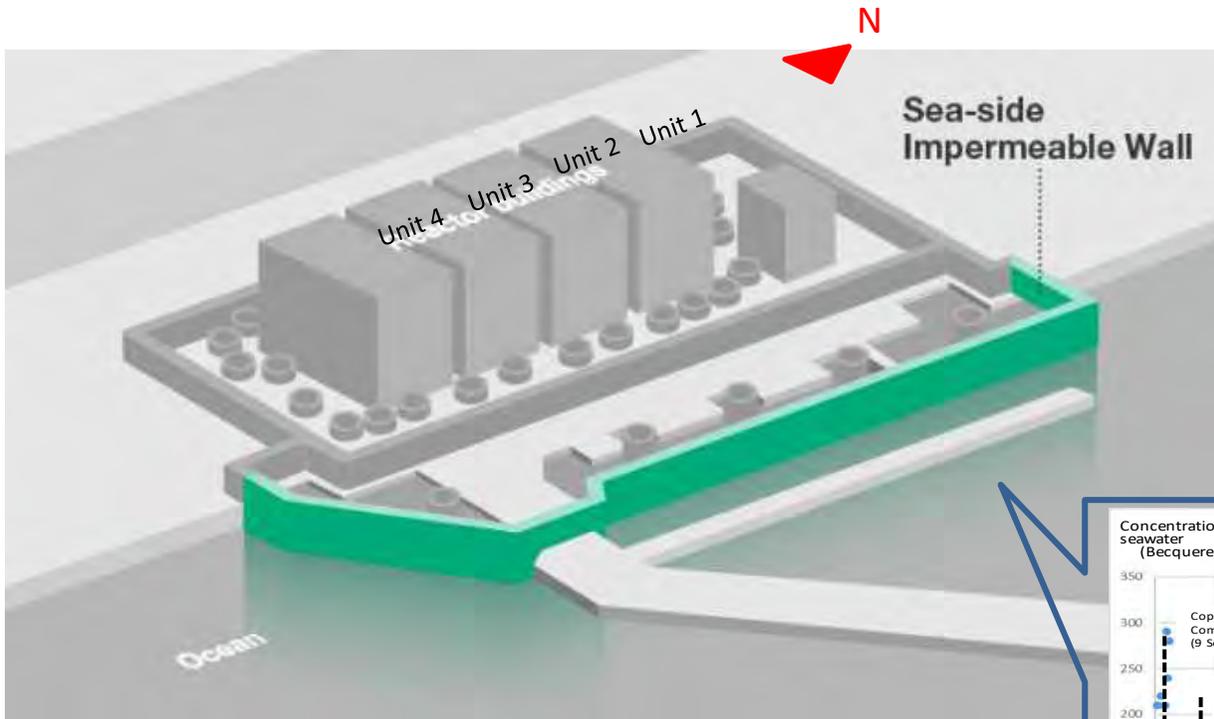
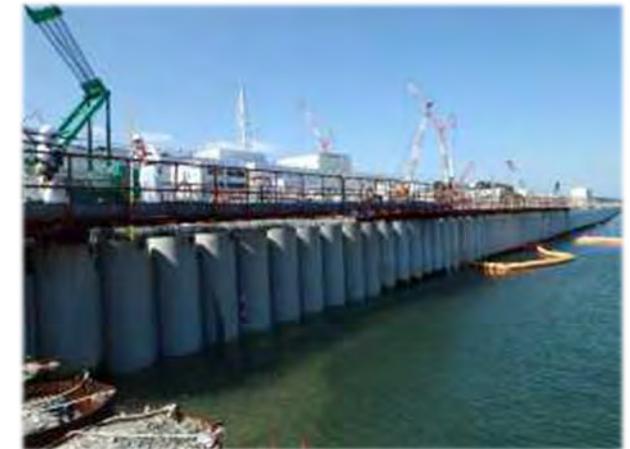
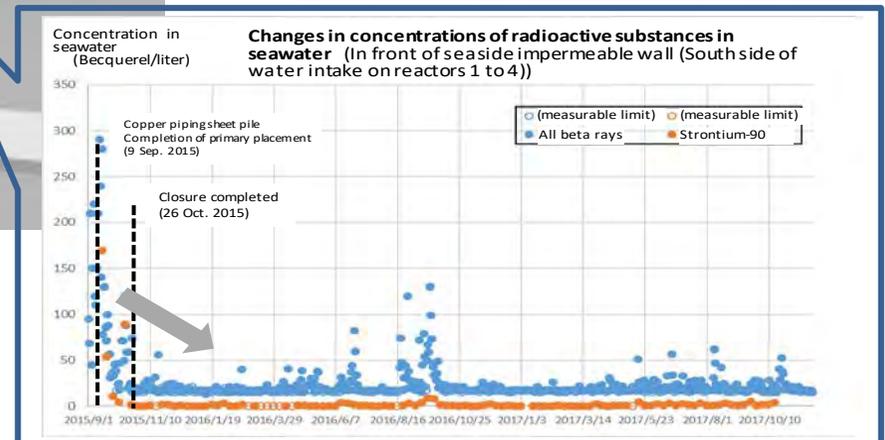
# 海側遮水壁 [漏らさない]

- 放射性物質を含む地下水の海洋への流出を大幅に低減させるため海側遮水壁を設置。（閉合のためには、サブドレン・地下水ドレンの稼働、及び浄化した汲み上げ水の海域への排水により、護岸部の水位管理が可能となることが条件。
- 2015年9月、サブドレン・地下水ドレンの稼働について漁業関係者の理解が得られたため、閉合作業を実施し、同年10月26日に工事完了。
- 閉合後、港湾内の放射性物質の濃度は低下傾向が確認されており、引き続きモニタリングを継続。
