# 福島第一原発の廃炉・汚染水対策

経済産業省 資源エネルギー庁 原子力発電所事故収束対応室  
2018年3月

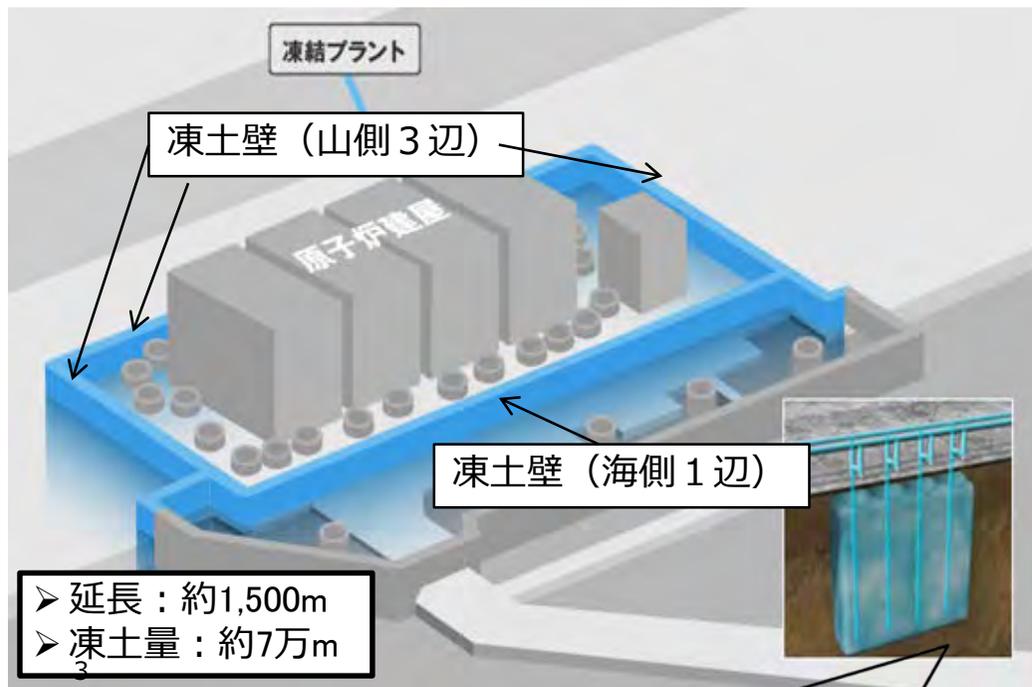
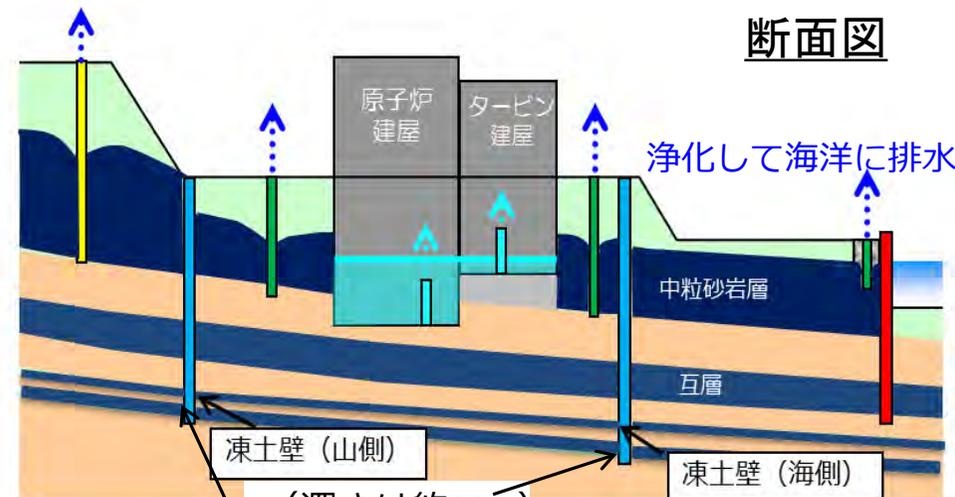
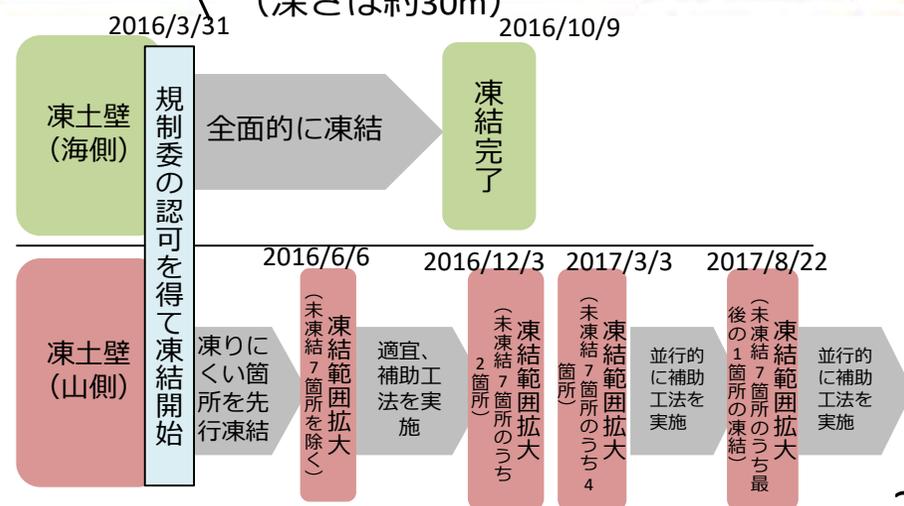
## 凍土壁の全景

- ◇ 凍土壁によって建屋を狭い範囲で囲み、**建屋周辺への地下水流入を抑制**する取組。
- ◇ 原子力規制委員会の認可を得て、2016年3月31日より凍結運転を開始。
- ◇ 凍土壁の海側では、2016年10月9日に凍結を完了。山側については、原子力規制委員会の認可を得ながら段階的に凍結を進め、2017年8月22日より最後の未凍結箇所1箇所の凍結を開始。

凍結管を約1m間隔で設置。  
冷却剤を循環させ凍結管のまわりに凍土の壁を造成。

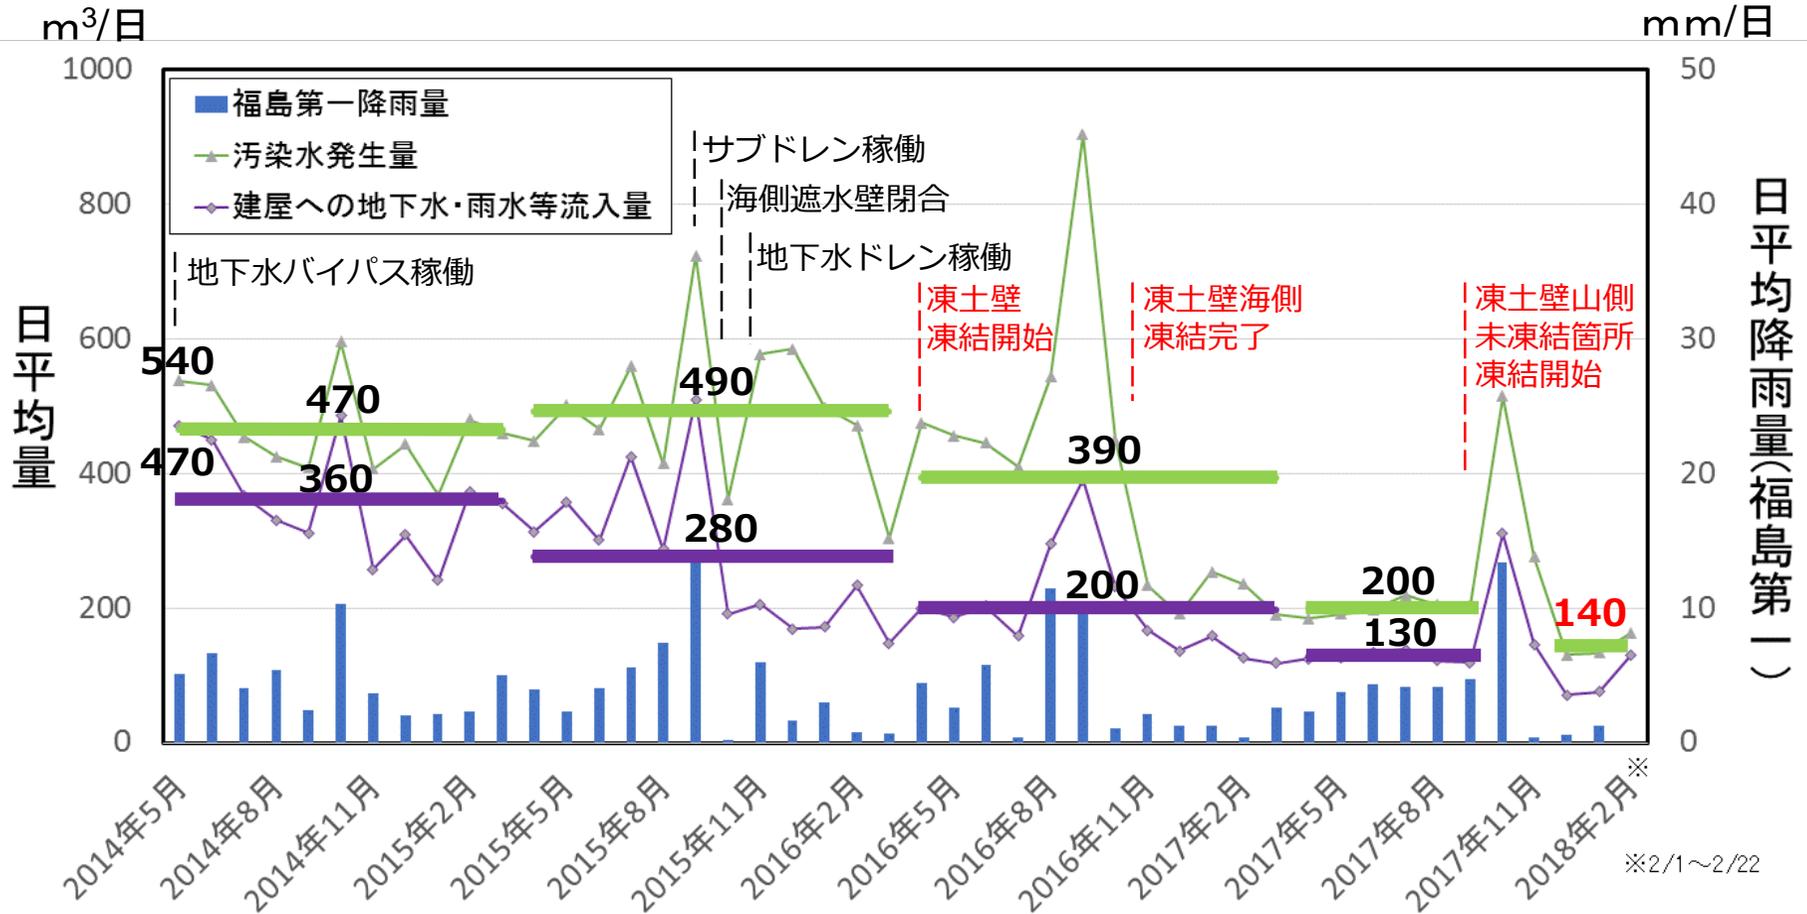
# 汚染水発生量の低減状況

◇ 地下水バイパス、サブドレン、凍土壁等の重層的な対策を講じた結果、汚染水発生量は、対策実施前と比較して、低減している。

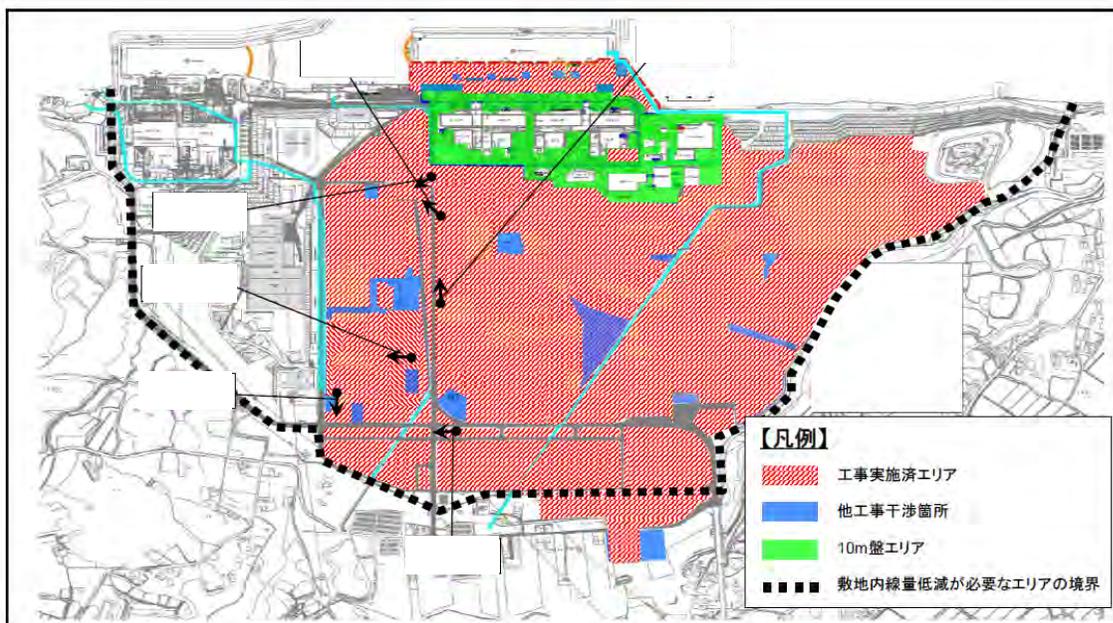
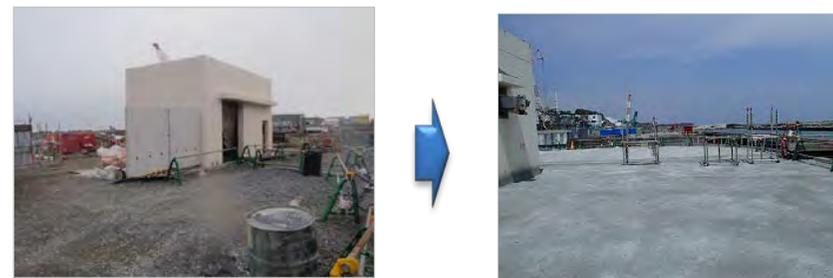
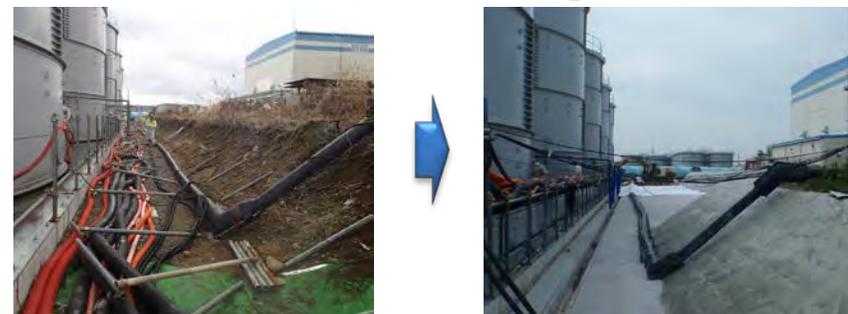
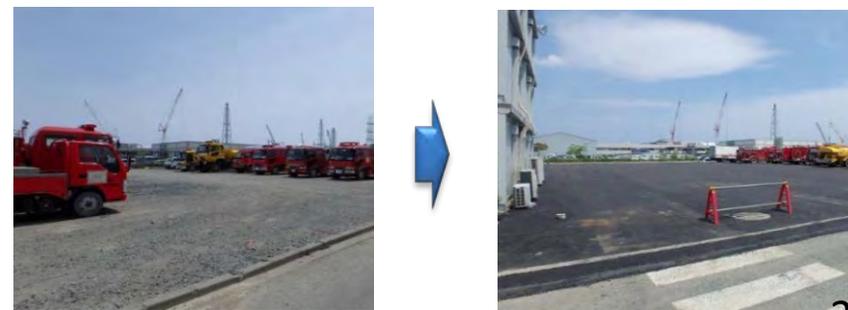
# 雨水の土壌浸透を抑える敷地舗装（「近づけない」対策）

- ◇ 地下水流動シミュレーション等の結果、建屋に流入する地下水の大半は、敷地やその周辺に降る雨水が起源であることを確認。
- ◇ 地下水の発生量を減らし、建屋に流入する地下水の量を抑制するため、敷地を広域に舗装中。
- ◇ 線量の高い箇所や工事調整が必要な箇所を除き、予定箇所の9割以上の舗装を完了。

➤ 進捗率：約93%（2017年7月現在）

【3-4号機間】

【タンクエリア】

【敷地内駐車場】

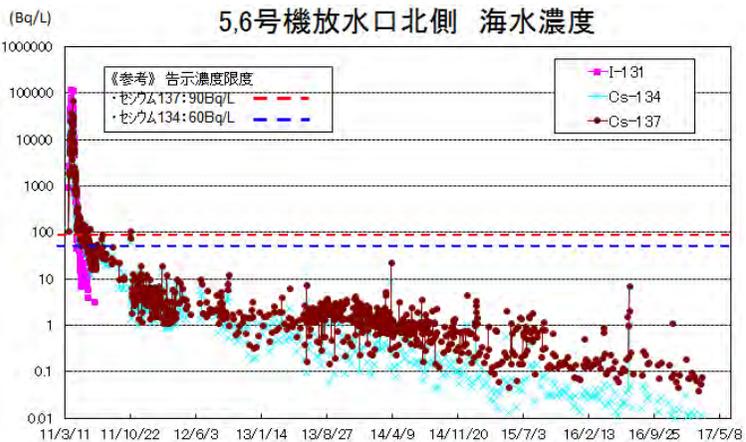
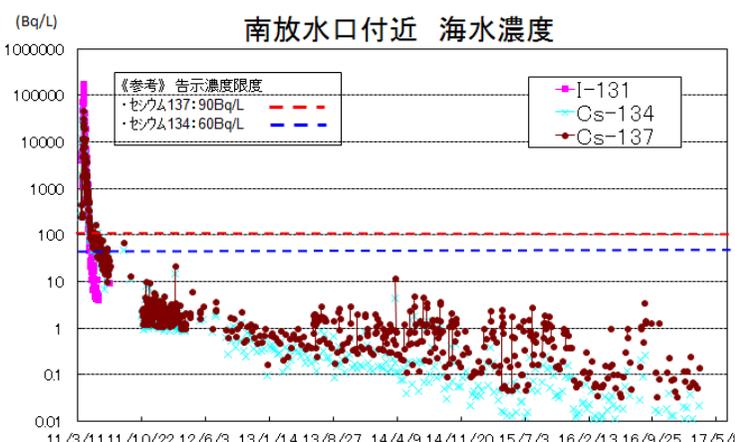
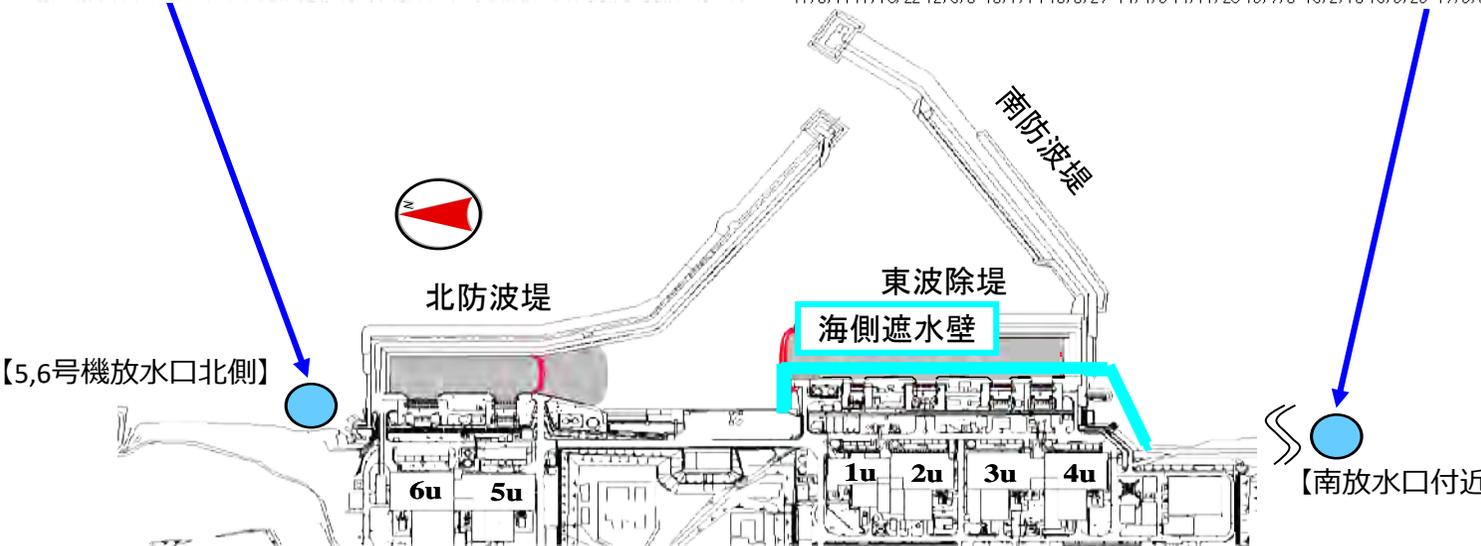
## ＜福島第一原発港湾外のモニタリングポイントにおける海水濃度の推移＞

- 福島第一原発の港湾外の放射性物質濃度は、法令で定める告示濃度限度に比べて十分低い状況。
- IAEA（国際原子力機関）からも、周辺海域や外洋では放射性物質濃度は上昇しておらず、WHOの飲料水ガイドラインの範囲内にあり、公衆の安全は確保されているとの評価を受けている。

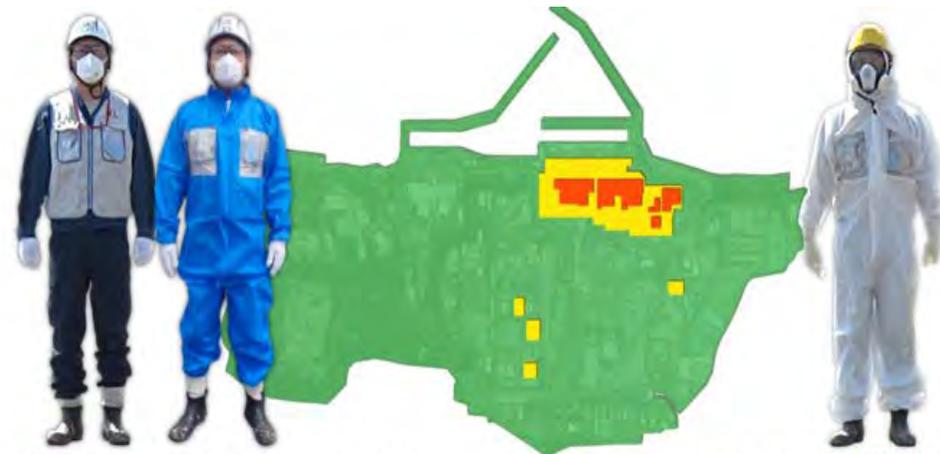
- ・1～4号機原子炉建屋とその周辺、水処理設備等を除いた構内面積の約95%において防護服の着用が不要。

■ 一般作業服で作業できるエリア      ■ 防護服で作業するエリア

R zone (アノラックエリア)	Y zone (カバーオールエリア)	G zone (一般服エリア)
全面マスク 	全面マスク 又は 半面マスク ※1※2 	使い捨て式防じんマスク 
カバーオールの上のアノラック 	カバーオール 	一般作業服※3      構内専用服 
又はカバーオール2重

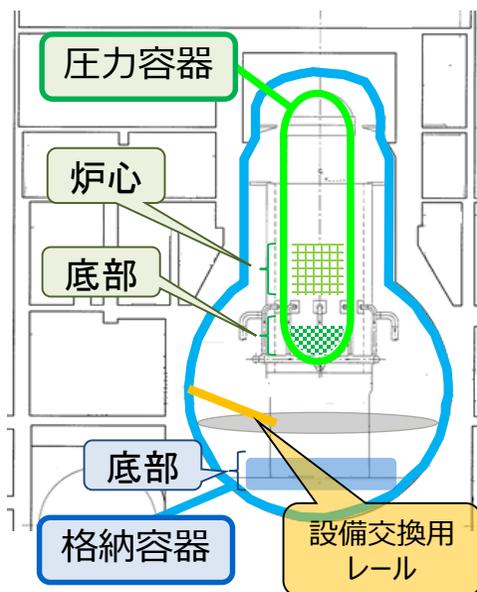
## 1～3号機の格納容器内の状況把握

複数の手法（シミュレーション、素粒子（ミュオン）による「透視」、ロボット等による調査）で得られた情報を総合的に分析・評価

- ✓ 压力容器の炉心部には燃料なし（推定）

- ✓ 設備機器類の大きな損傷は確認されず

- ✓ 線量を計測
- ✓ 底部で堆積物、落下物を確認

- ✓ 压力容器の底部に燃料あり（推定）

- ✓ 压力容器真下の足場の約2/3の範囲を確認（手前側では一部脱落を確認）
- ✓ 下からの湯気を確認（燃料デブリ由来と推定）

- ✓ 設備機器類に大きな損傷は確認されず
- ✓ 線量、温度等の情報を取得

- ◇ いずれの号機においても、压力容器内部・格納容器底部の双方に燃料デブリが存在すると推定。（号機によって、それぞれの部位に燃料デブリが存在する割合は異なる。）
- ◇ 燃料デブリ取り出し時に大きな支障となる落下物等は、压力容器直下につながる設備交換用レール上には確認されていない。
