# 福島第一原子力発電所における 廃炉・汚染水対策の現状と今後の課題

2018年3月2日

東京電力ホールディングス（株）常務執行役  
福島第一廃炉推進カンパニー・プレジデント  
兼 廃炉・汚染水対策最高責任者

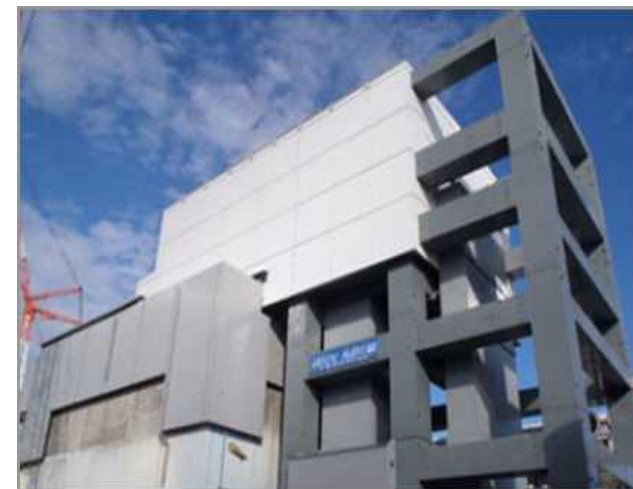
2013年11月12日: 燃料取出しに必要な設備すべての設置完了  
(鉄骨重量は東京タワーと同じ)

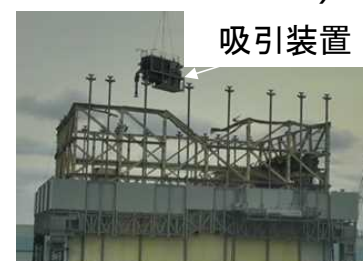
吸引装置

ガレキ撤去開始  
(2018年1月)

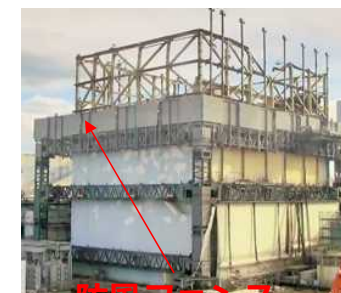
防風フェンス

防風フェンス設置完了  
(2017年12月)

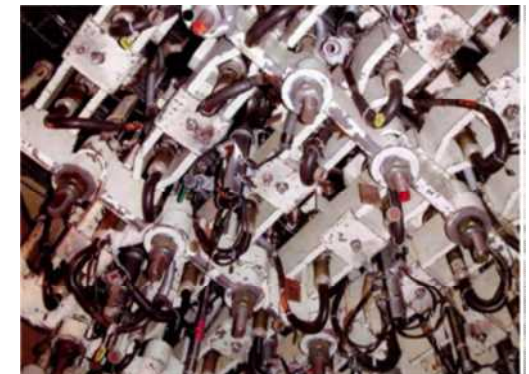
(参考)  
震災前のCRDハウジング 支持金具

- ペデスタル内に溶融物が固化したと思われるものやグレーチング等の複数の落下物、堆積物を確認
- 画像データの分析結果より2号機と比較して多量の燃料デブリがペデスタル内に落下していることを確認

CRDハウジング近傍  
の複数の構造物に損  
傷を確認
