# 福島第一原子力発電所における 廃炉・汚染水対策の現状と今後の課題

2018年3月2日

東京電力ホールディングス（株）常務執行役  
福島第一廃炉推進カンパニー・プレジデント  
兼 廃炉・汚染水対策最高責任者

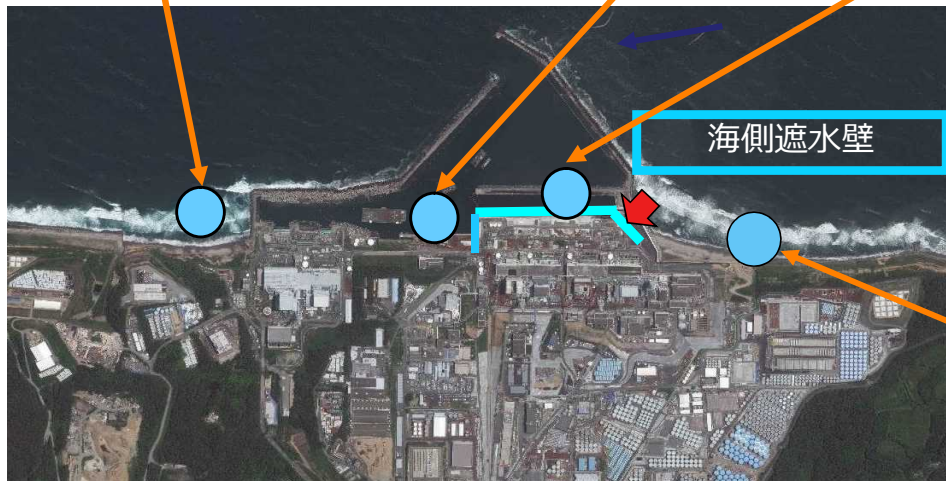
- 海水中の放射線濃度は、事故直後と比べると10万分の1から100万分の1まで低下
- 港湾外の放射線濃度は告示濃度を大きく下回るレベル
- 海側遮水壁閉合後、放射線濃度は更に低下

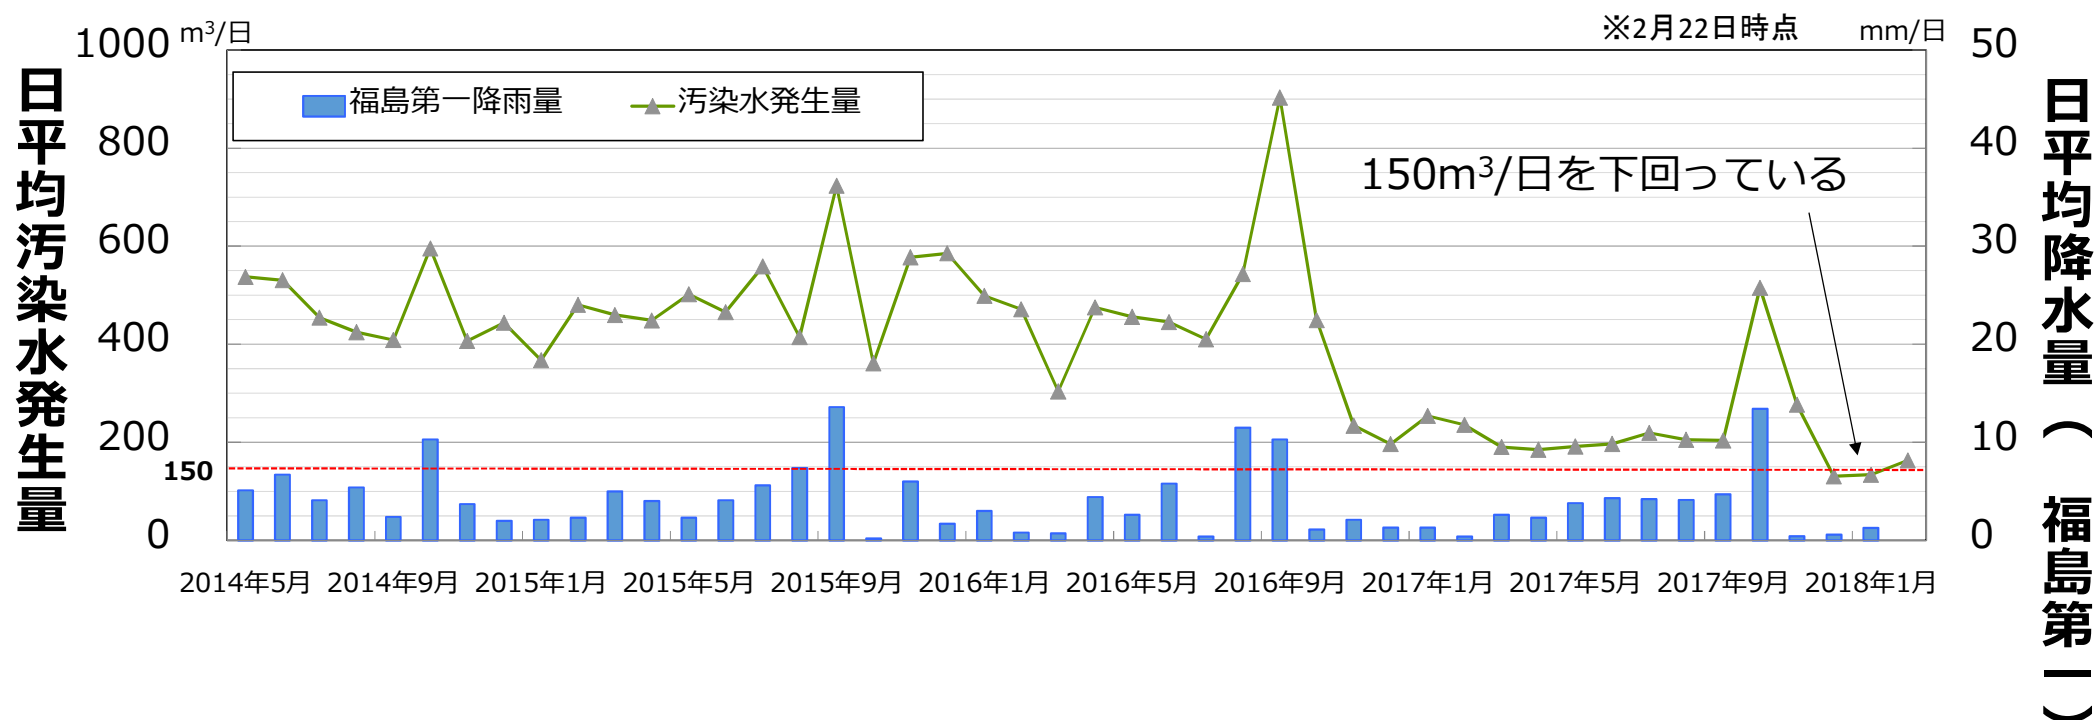
- 「雨水・地下水に起因する汚染水発生量」は陸側遮水壁閉合前 $490\text{m}^3/\text{日}$ だったものが閉合後 $110\text{m}^3/\text{日}$ (2017年12月～2018年2月の平均)となり、 $1/4$ 以下まで低減
- 廃炉作業に伴う建屋への移送量も含めた汚染水発生量は $140\text{m}^3/\text{日}$ (2017年12月～2018年2月の平均)まで減少。渇水期の参考データではあるものの、中長期ロードマップにおける2020年内の目標である $150\text{m}^3/\text{日}$ を下回る

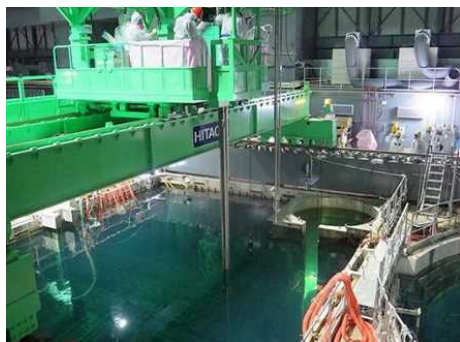
4号機燃料の取出し状況

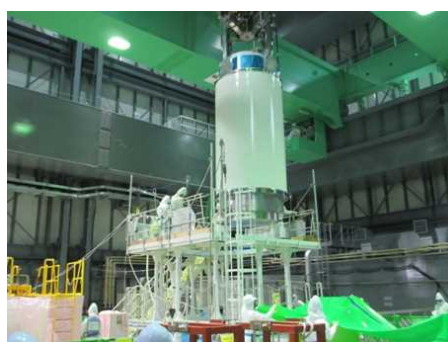
2014年12月22日に燃料集  
合体の取出し完了

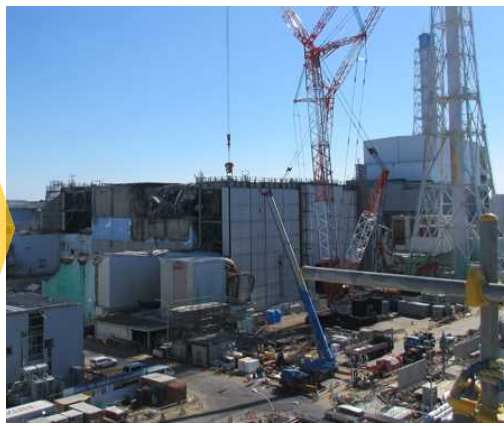
大型ガレキ撤去後

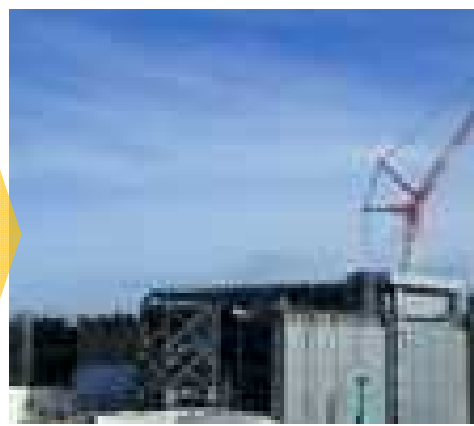
基礎の設置

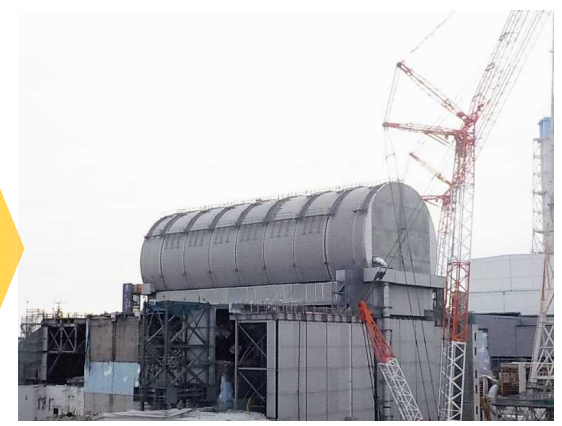
ドーム屋根の設置

- 大型ガレキ撤去が2015年に完了
- オペレーティングフロアの除染が2016年6月に、遮へい体の設置が同年12月に完了
- 2018年2月ドーム屋根の設置完了
- 2018年度半ばに燃料取出し開始予定

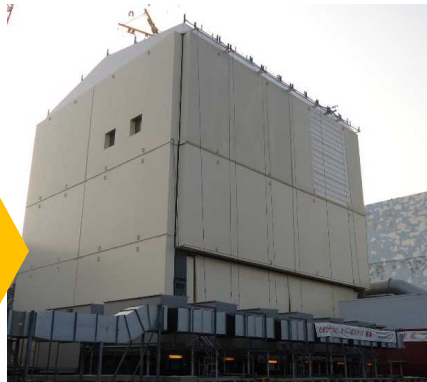
建屋カバー設置完了  
(2011年10月)

- 2011年10月に放射線物質飛散防止のため建屋カバーを設置
- 2016年11月にパネル撤去が完了。 防風フェンス設置後、2018年1月からガレキ取出し開始
- 2023年度目処に燃料取出し開始予定

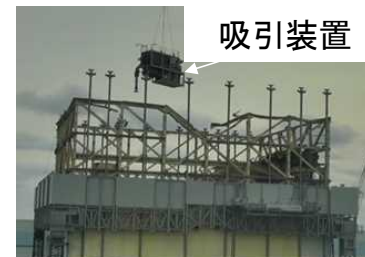
ガレキ撤去開始  
(2018年1月)

吸引装置

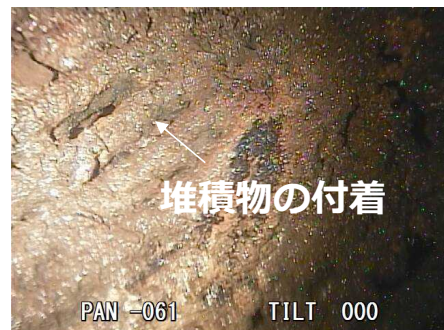
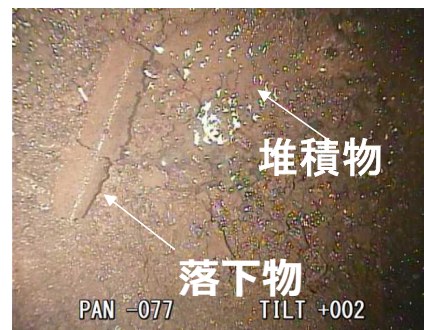
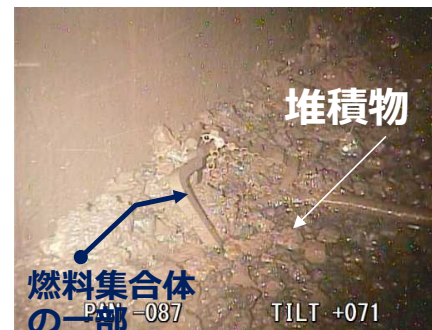
燃料デブリと考えられる堆積物や燃料集合体の一部を格納容器底部に確認

燃料デブリと考えられる堆積物やグレーディング（作業用足場）を格納容器底部に確認

- 調査装置をグレーチング(足場)の脱落部からペデスタル内の格納容器底部に吊下げ
- 燃料デブリと考えられる堆積物や本来は圧力容器内にある燃料集合体の一部を底部に確認

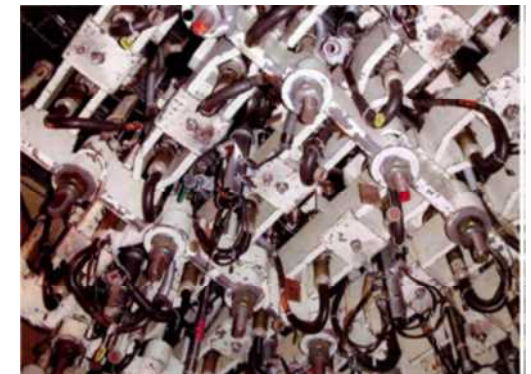
(参考)  
震災前のCRDハウジング 支持金具

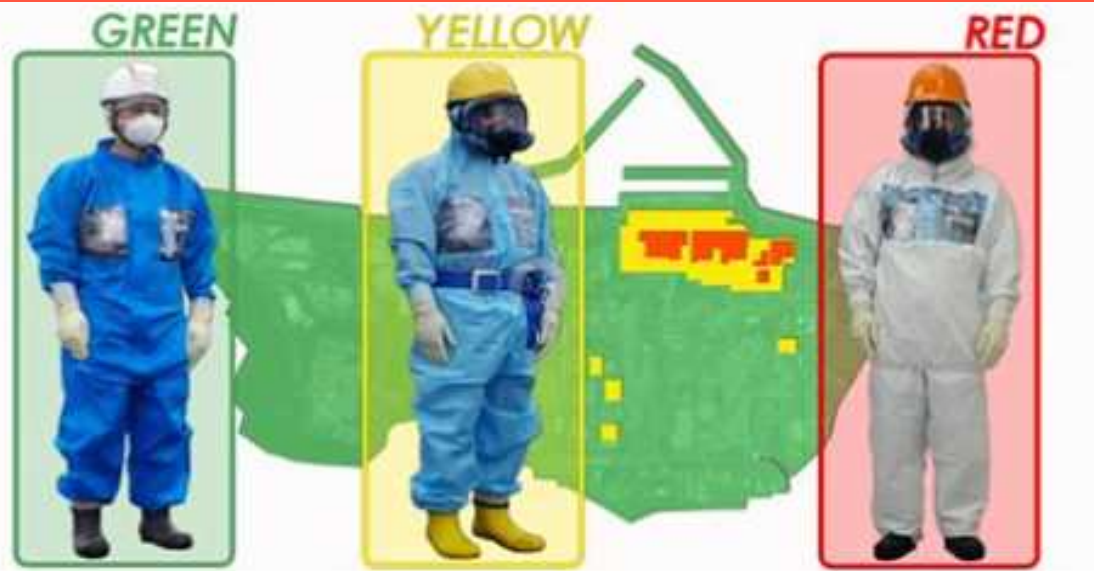
### 各ゾーンにおける装備(2017年9月現在)

■ 一般作業服またはGゾーン装備で働けるエリア(ダストマスク)  
【サイト全体の95%】

■ 防護服で働くエリア  
(全面マスクもしくは半面マスク)
