フォーリン・プレスセンター主催

# 福島第一原子力発電所の現状と今後の課題

2019年2月25日

東京電力ホールディングス（株）常務執行役  
福島第一廃炉推進カンパニー・プレジデント

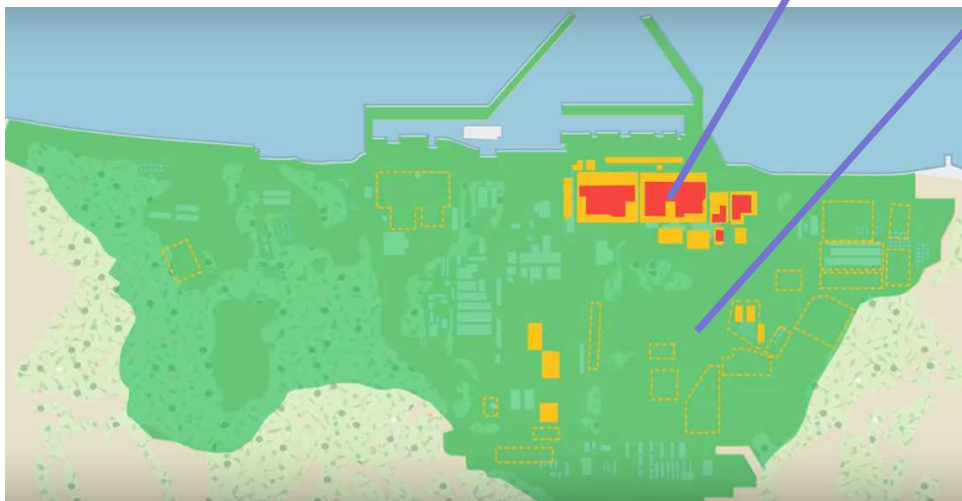
### サイトのゾーン分け（2018年5月現在）

防護服で働くエリア  
（全面マスクもしくは  
半面マスク）

一般作業服またはGゾーン装備  
で働けるエリア

【サイト全体の96%】

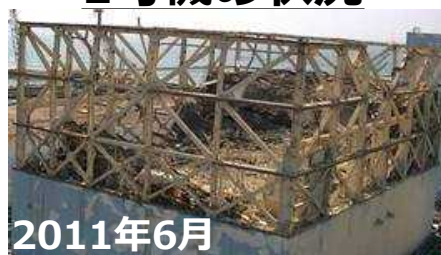
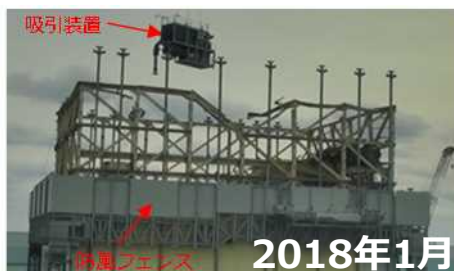
#### 1号機の状況

- ・2018年1月：北側ガレキの撤去開始  
（中央・南側は準備作業中）

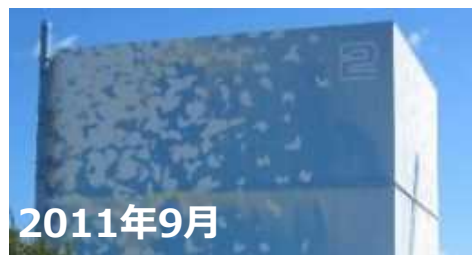
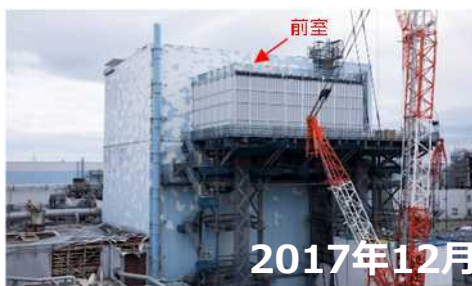
#### 2号機の状況

- ・2018年6月：オペフロ内にアクセスするための開口部の設置完了
- ・2018年7月：オペフロ内作業開始

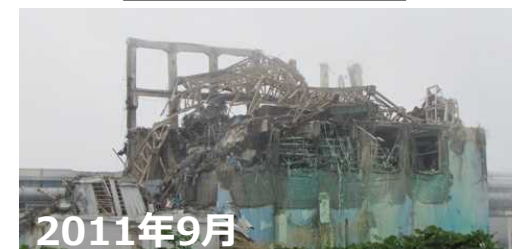
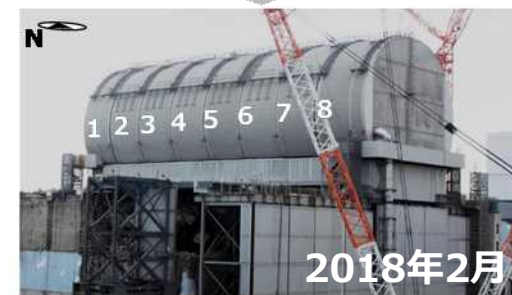
#### 3号機の状況

- ・2018年2月：ドーム屋根の設置完了
- ・2019年3月燃料取り出し開始に向けた最終段階（2月末現在）

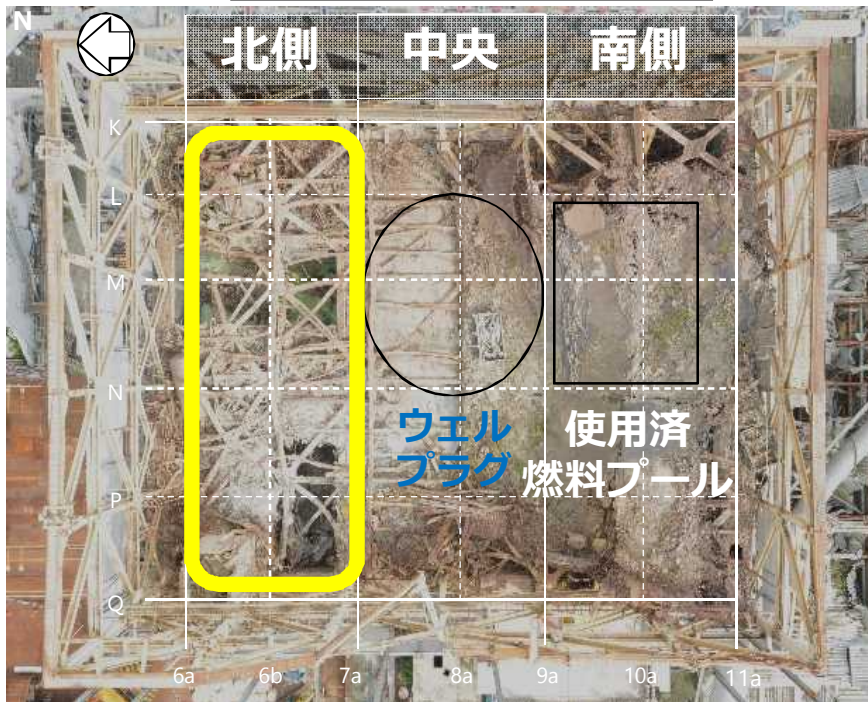
オペレーションフロア平面  
(2018年9月撮影)

- 2018年1月より開始した北側ガレキ（崩落屋根）の撤去については、ルーフブロック等・屋根スラブ・デッキプレートの撤去が完了
- 南側に積み重なるガレキの撤去が大きな課題

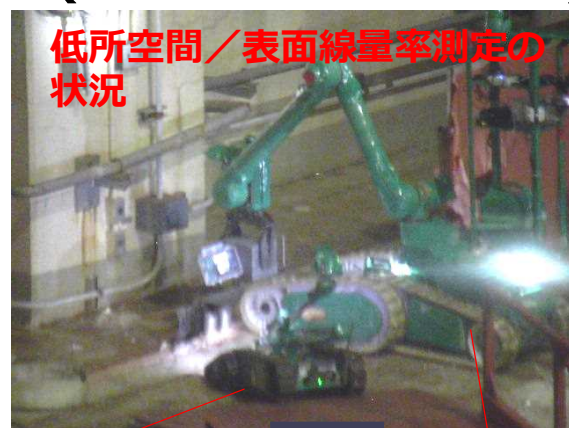
オペレーティングフロア調査  
(11月14日~2月上旬)

Packbot

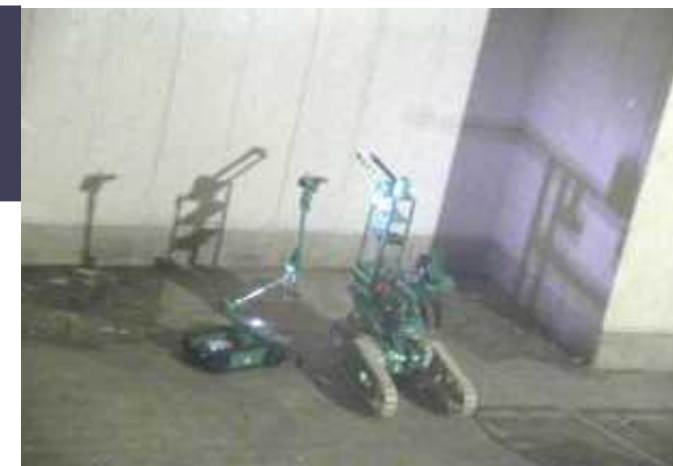
オペレーティングフロア調査  
(2018年7月)

遠隔無人重機
