フォーリン・プレスセンター主催

福島第一原子力発電所の現状と今後の課題

東京電力ホールディングス(株)常務執行役
福島第一廃炉推進カンパニー・プレジデント
兼 廃炉・汚染水対策最高責任者

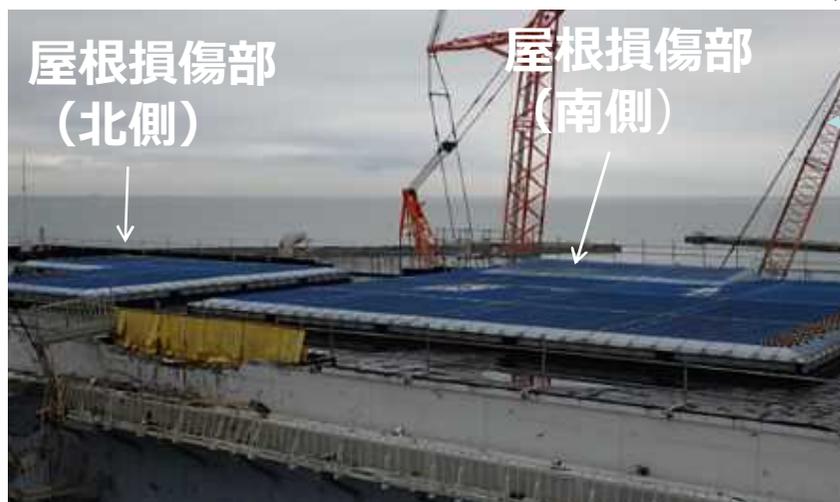
＜3号機タービン建屋・雨水対策の実施＞ 2020年8月 雨水カバー設置完了

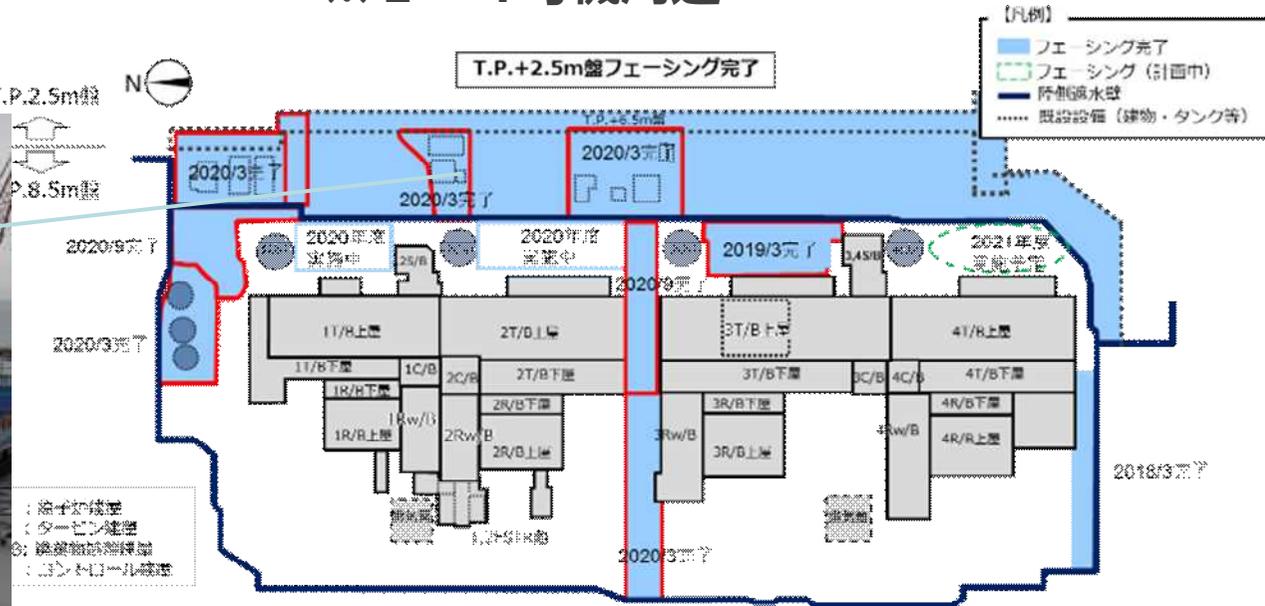
＜フェーシング（敷地舗装）実施状況＞ ※ 1～4号機周辺

陸側遮水壁内進捗 (2021.1月末時点16%) ※2023年度までに50%を目標

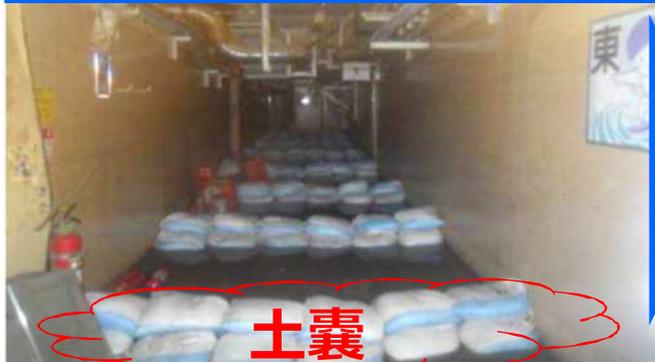
PMB

- 2018年12月、プロセス主建屋（PMB）及び高温焼却炉建屋（HTI）の地下階の線量を調査したところ、最下階において高い線量率を確認
- 2019年9月、12月に水中ROVにより各建屋の調査を実施、最大線量率3,000～4,400mSv/hを測定
- 滞留水処理前に回収する方向で対応策を検討中

事故後;
土嚢設置時の状況

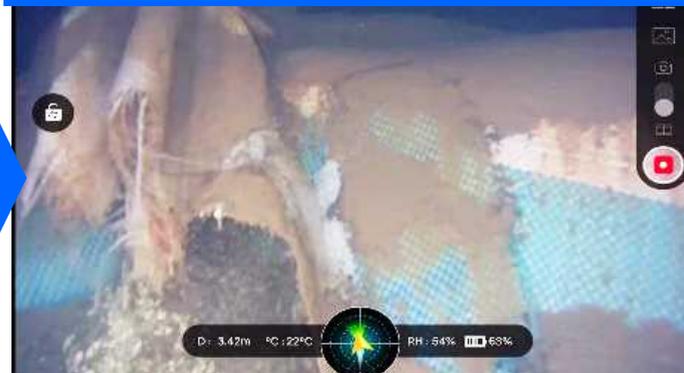
破損している土嚢
(2019年調査時)

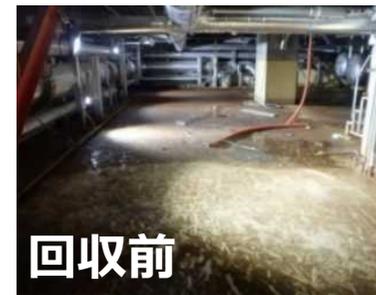
回収前

<雰囲気線量>
~8.5mSv/h

【床面スラッジ回収作業】
遠隔小型装置や人手により
床面上スラッジを回収

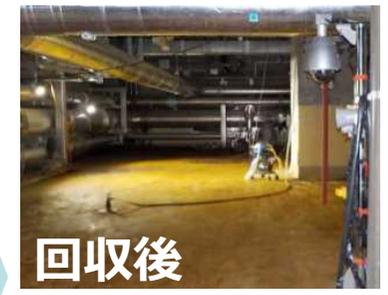
回収後

~1.1mSv/h

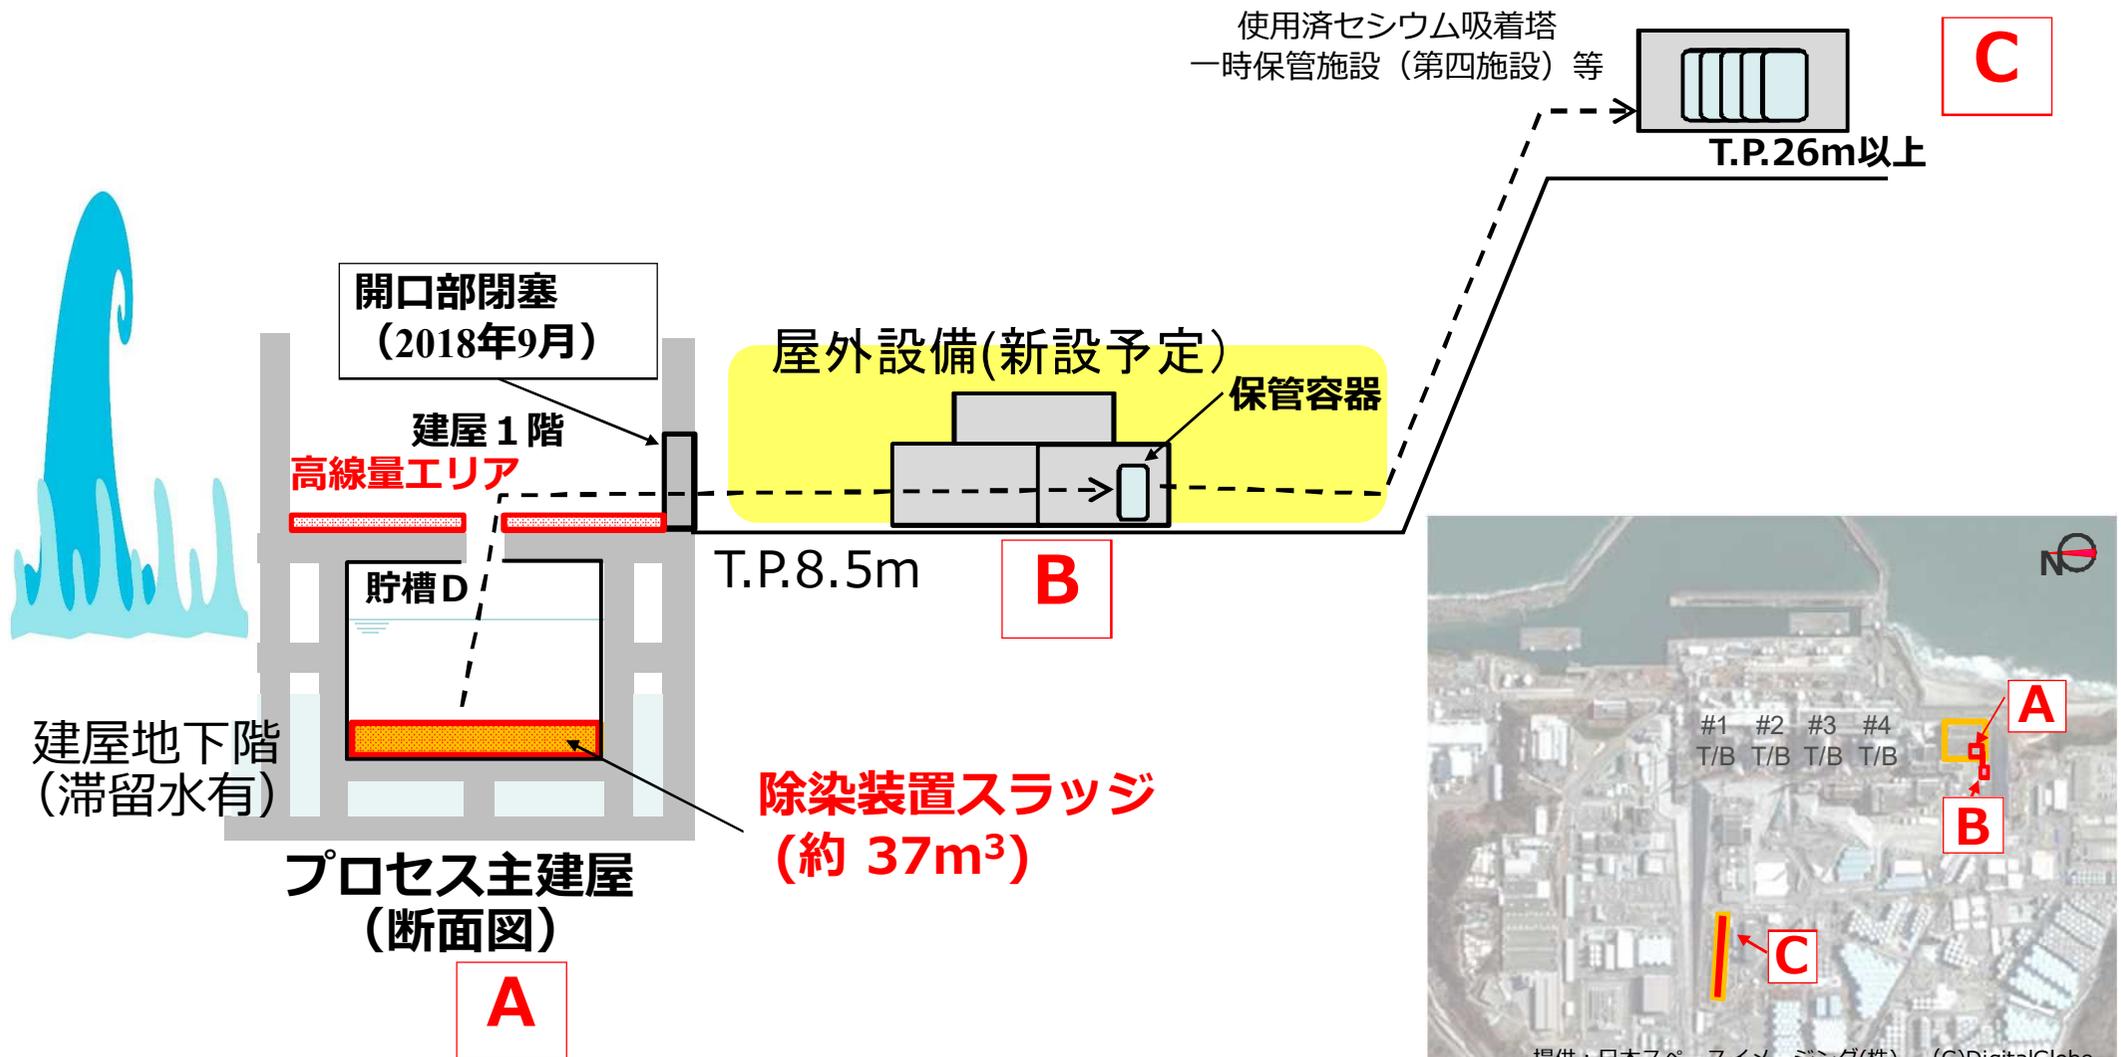
- 事故後、一時的に稼働していた汚染水の除染装置（AREVA）の廃スラッジはプロセス主建屋の貯槽Dに保管中
- 既往最大を超える津波への対策として、貯槽Dより抜き出し、保管容器に充填後、高台エリアに移送する方針
- 回収施設の設計が完了、抜き出し時期は2023年度に

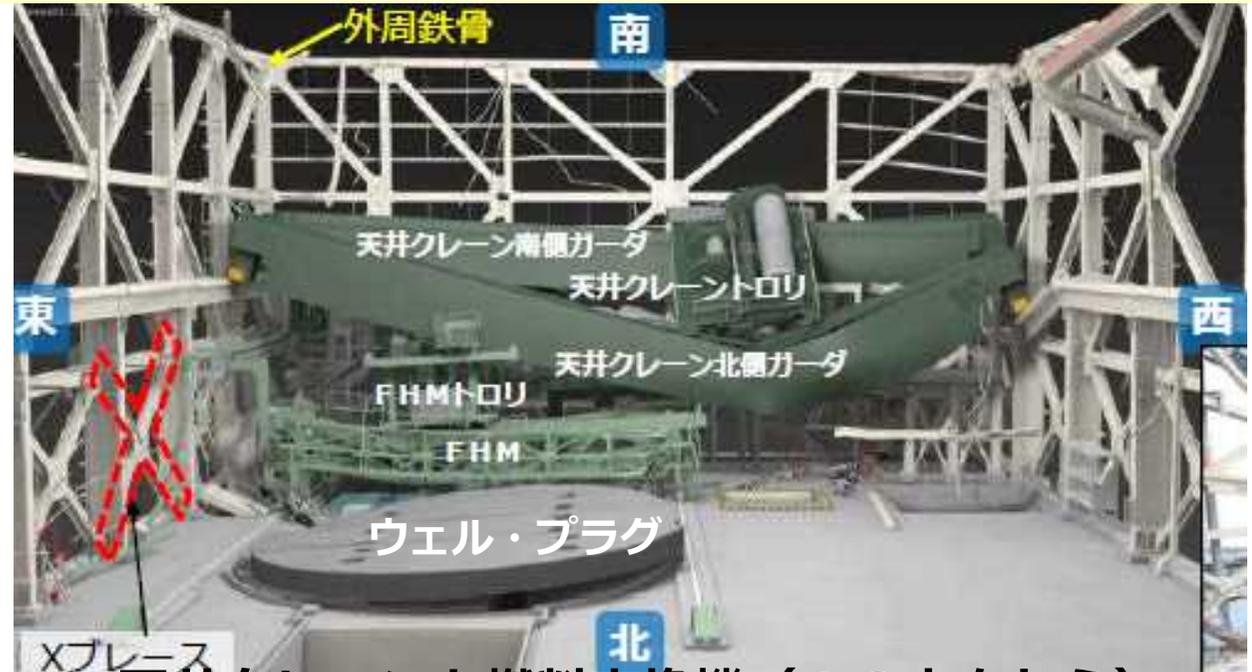
天井クレーンと燃料交換機（Aの方向から）

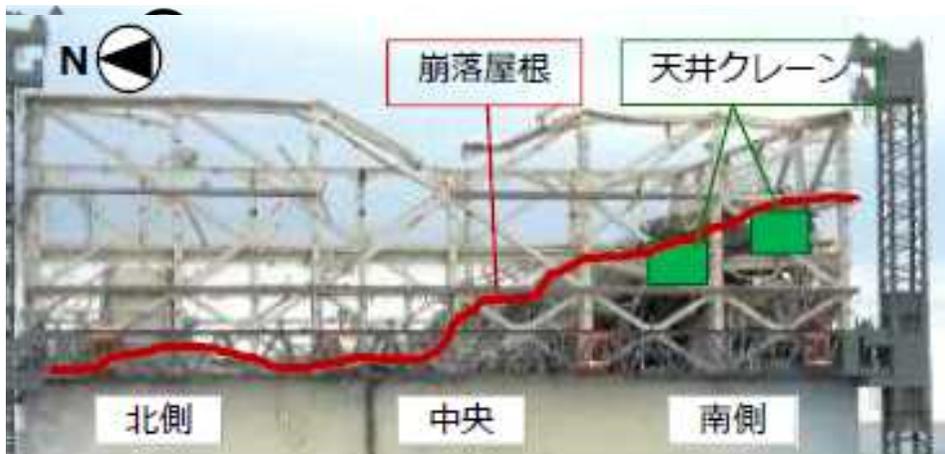
崩落屋根の状況（西面）

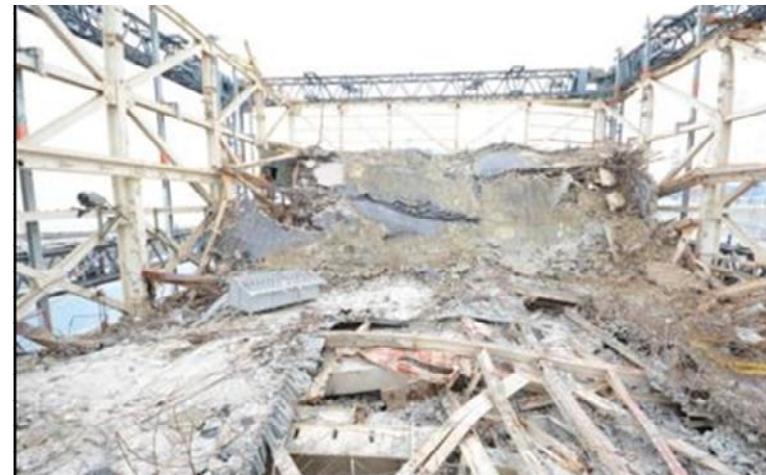
崩落屋根の状況（Aの方向から）

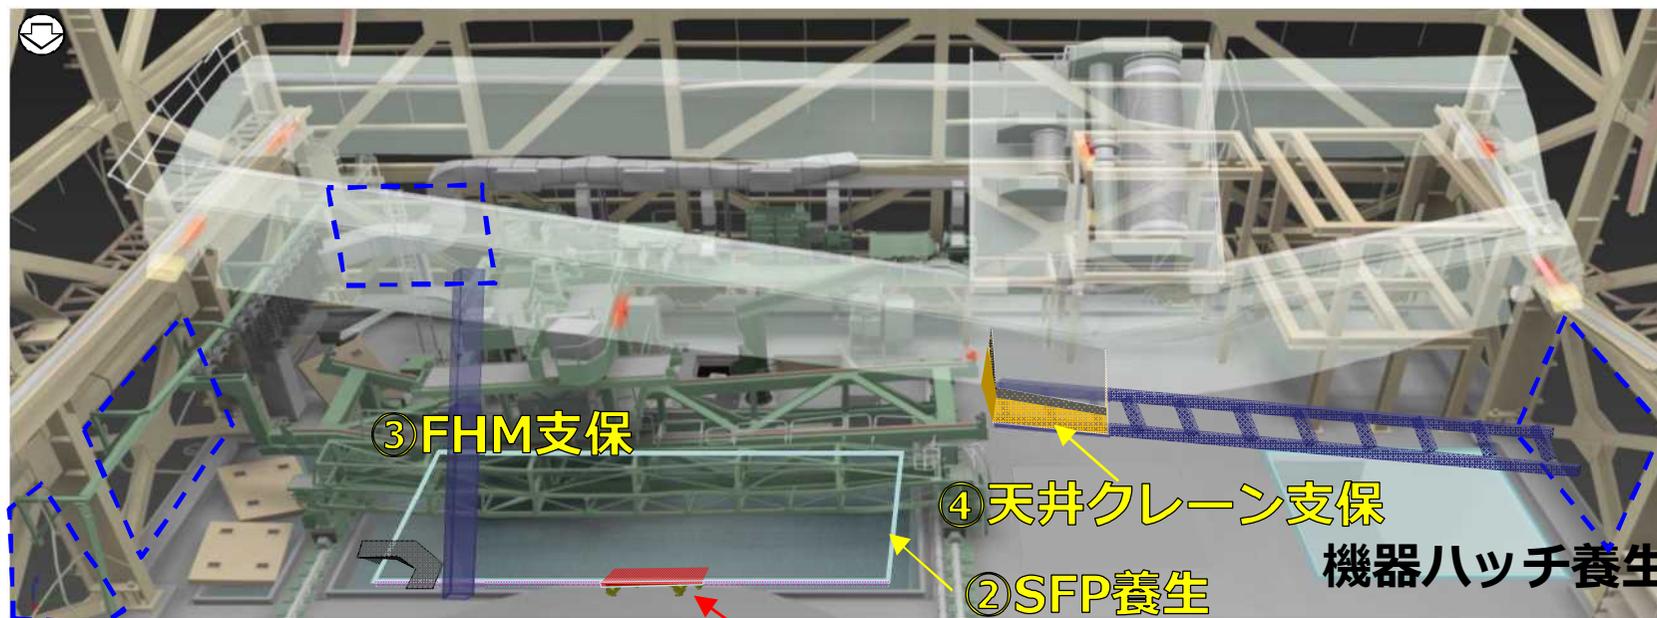
① SFPゲートカバー

■南側崩落屋根等の撤去に際し、屋根鉄骨・瓦礫等が使用済燃料プール（SFP）等へ落下するリスクを低減するため、瓦礫落下防止・緩和対策を実施

① SFPゲートカバー（2020年3月設置完了）

屋根鉄骨・小ガレキ等がSFPゲート上に落下した際のSFPゲートのずれ・損傷による水位低下リスクを低減

② SFP養生（2020年6月設置完了）

屋根鉄骨・小ガレキ等がSFPに落下した際に燃料等の健全性に影響を与えるリスク低減

③ FHM支保（2020年10月設置完了）、④ 天井クレーン支保（2020年11月設置完了）

屋根鉄骨・小ガレキ等撤去により、天井クレーン/FHMの位置ずれや荷重バランスが変動し天井クレーン落下に伴うダスト飛散のリスク及び燃料等の健全性に影響を与えるリスク低減

---: Xブレース撤去箇所

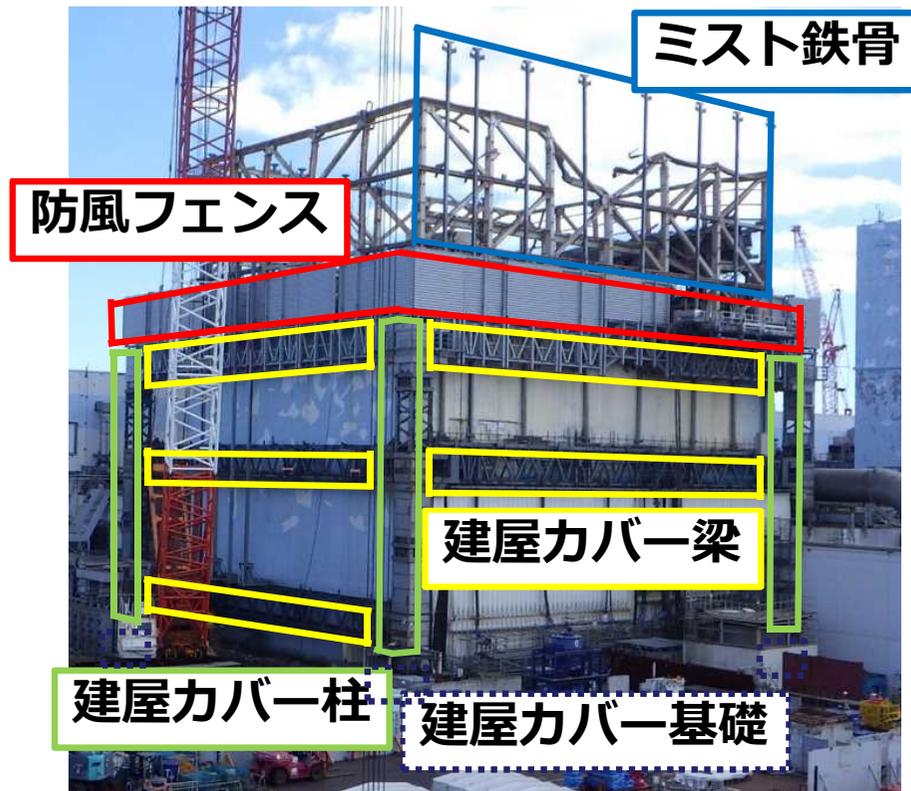
1号機原子炉建屋全景（2020年3月時点）

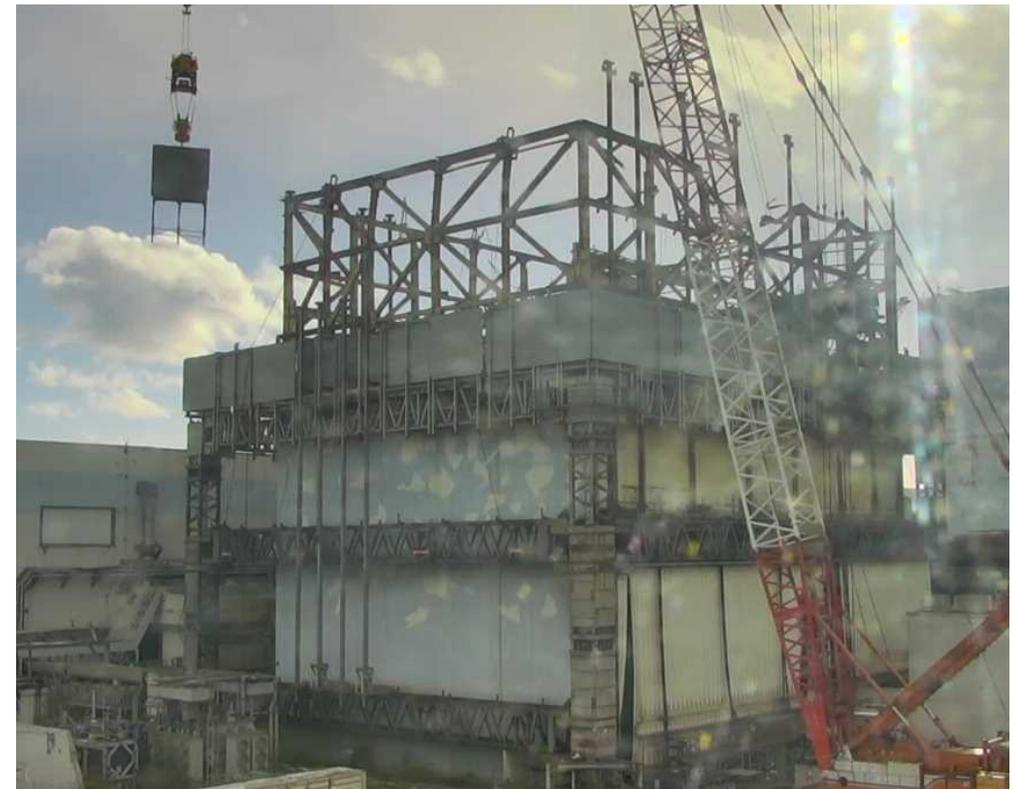
- 大型カバーを原子炉建屋に設置するため、干渉する建屋カバー(残置部)の解体を2020年12月19日より開始。2021年度上期に完了予定

防風フェンス取外し状況（2020年12月時点）

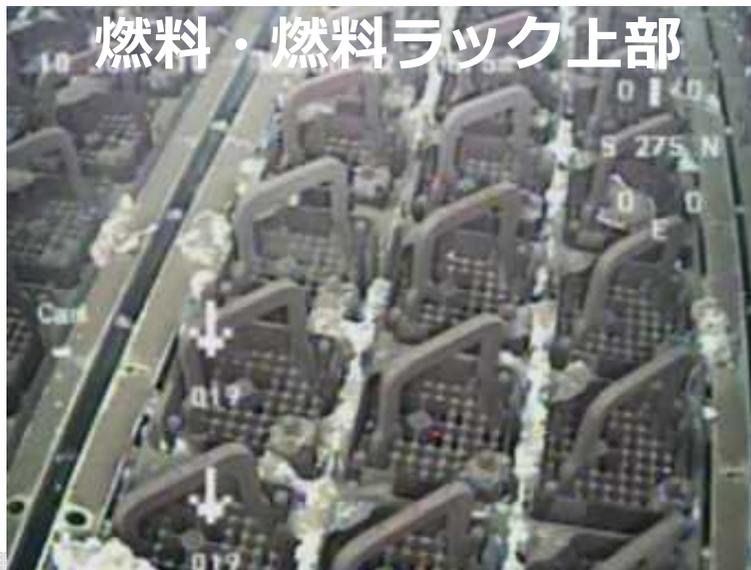
- 2020年6月に震災後初めてとなる使用済燃料プール内調査を実施。燃料ラックや燃料ハンドルの損傷等、燃料取り出しに支障となる状況は確認されず
- 2020年2月からオペフロの線量調査を開始。測定後、線量低減作業を検討

使用済燃料プール内調査
(2020年6月)

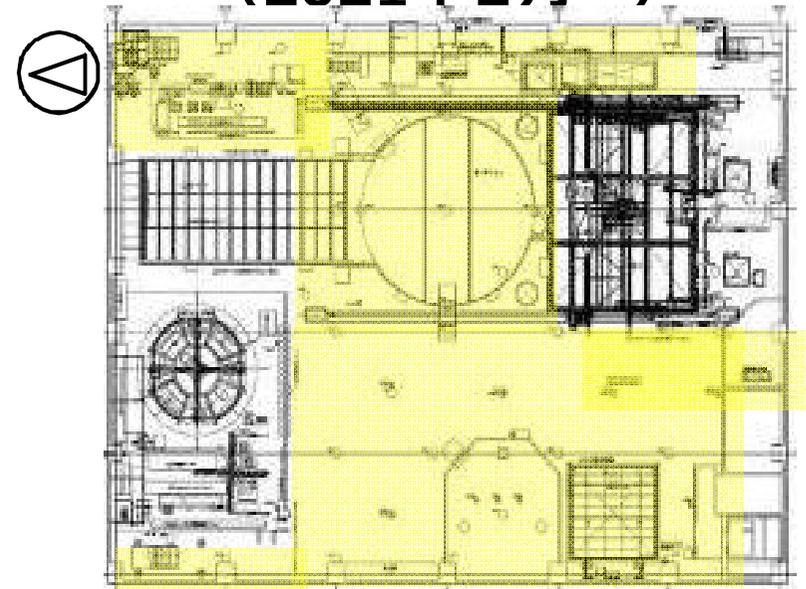
オペフロ内線量調査
(2021年2月～)

- 今回調査範囲 (壁面：約1.5mの高さを調査)

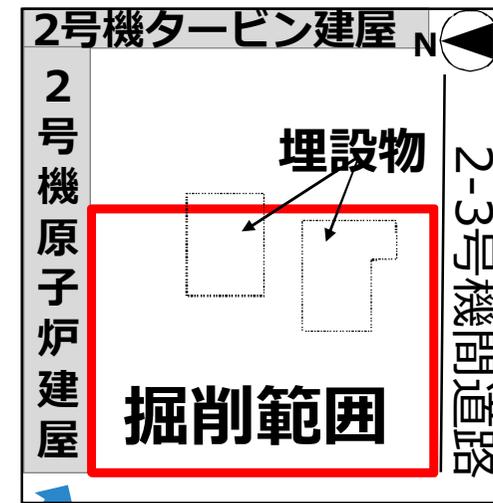
構台設置エリアの埋設物撤去工事を実施
(掘削、干渉物撤去)

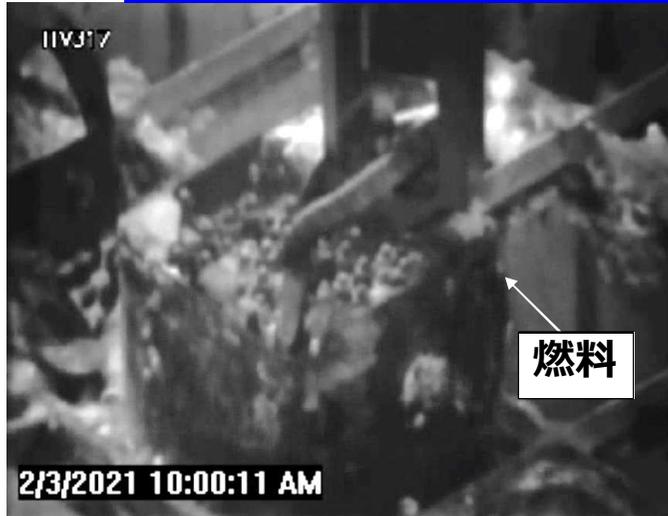
3号機でのハンドル変形燃料の吊り上げ

- 吊り上げ用ハンドルの変形や瓦礫等による吊り上げ干渉等の問題を解消
- 燃料全566体の取り出しを予定より早く完了

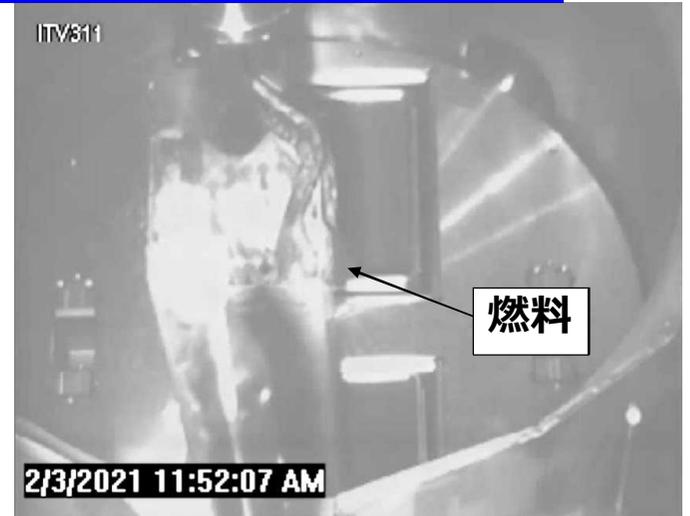
3号機での輸送容器への装填

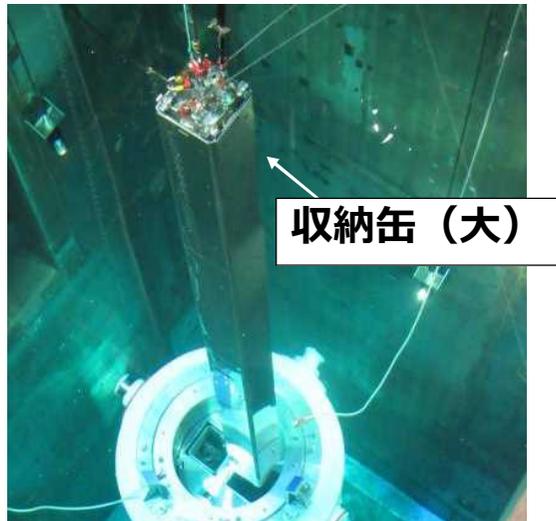
共用プールでの収納缶 (大) の吊り上げ

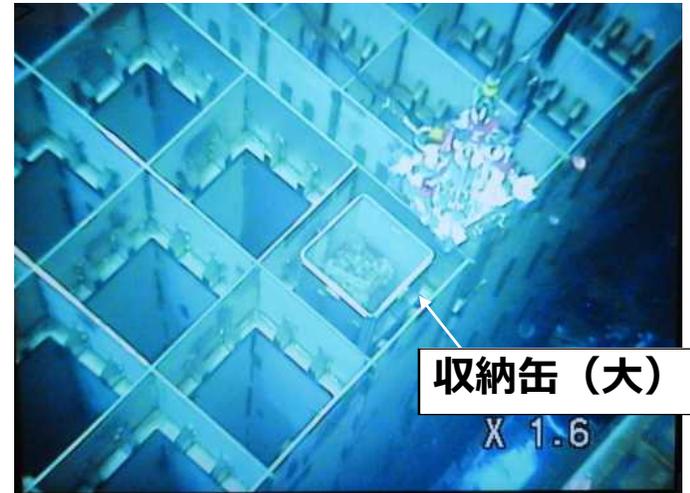
共用プールでの燃料ラックへの収納

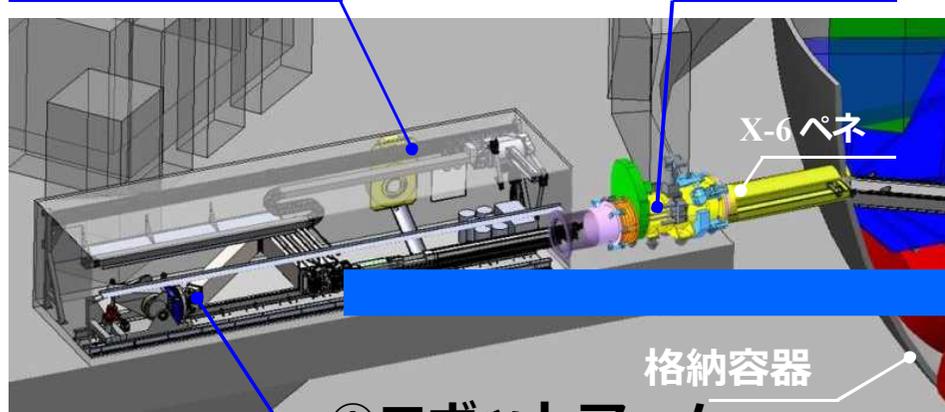
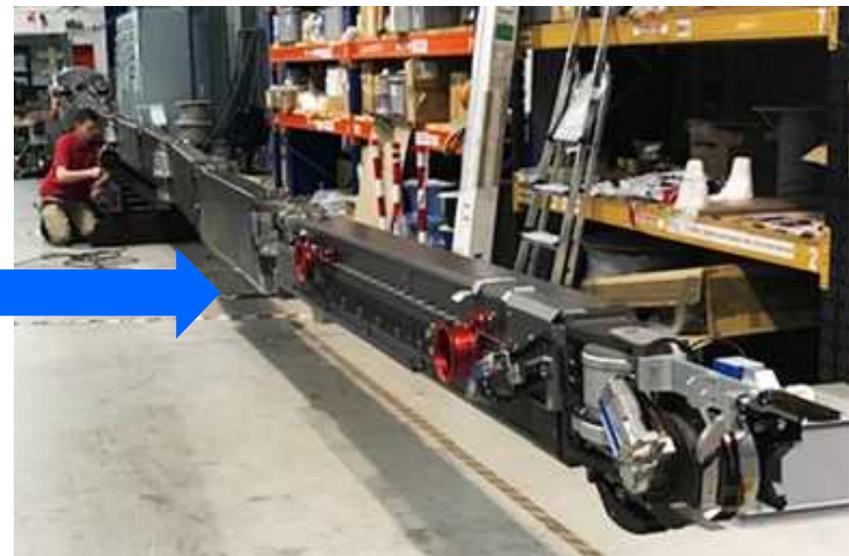
②エンクロージャー全体像 ③X-6ペネ接続構造

- 2021年に予定していた試験的取出しは英国内の新型コロナ感染拡大の影響で2022年度にリスケの見込み
- 試験的取り出し後は、同じような機構の装置を用い、段階的に取出しの規模を拡大

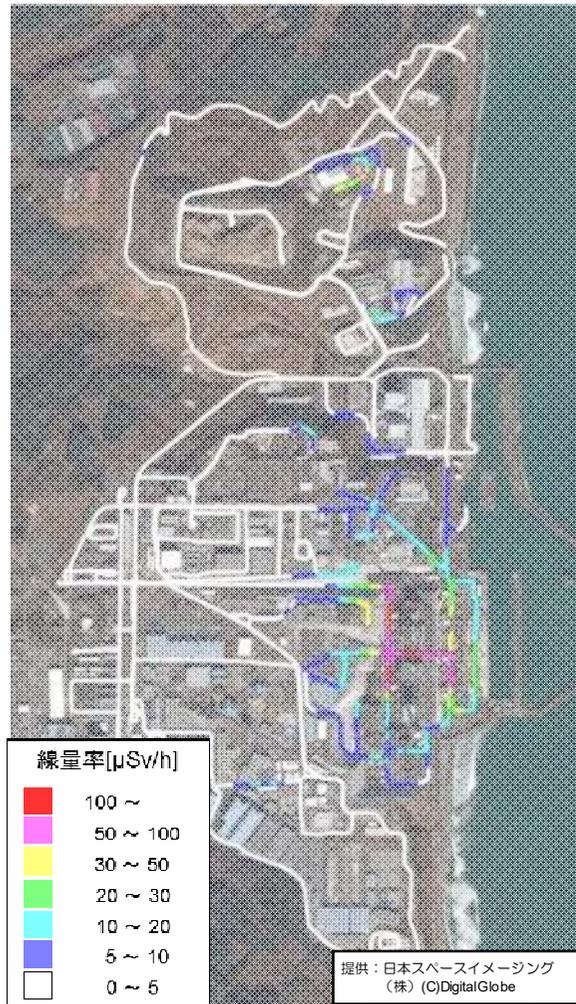
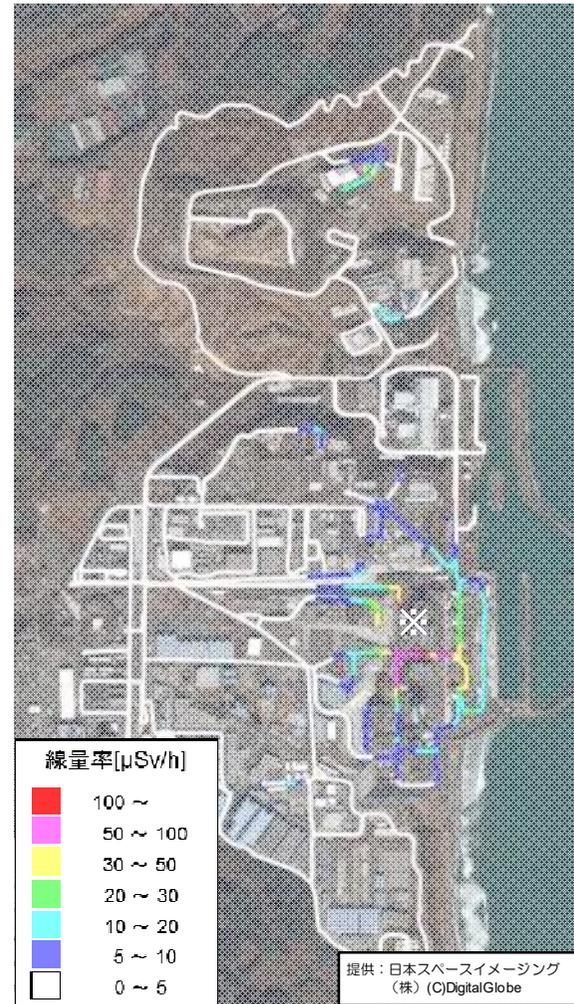
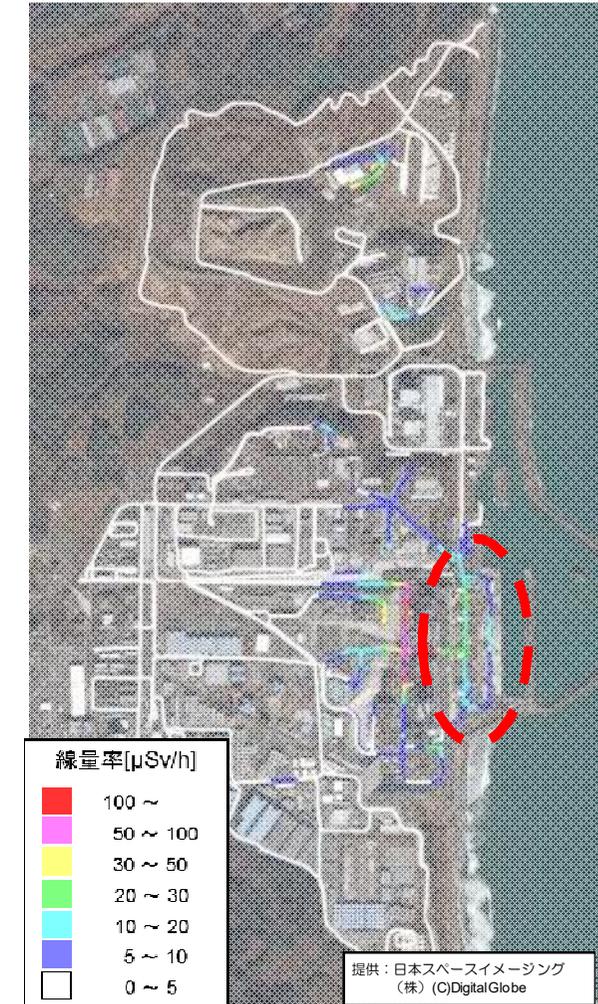
- 引き続きフェーシング、瓦礫撤去等の線量低減策を実施
- タービン建屋東側エリアの線量率低下が顕著

<2018年度 第2四半期>
(2018.8 測定)

➡ <2019年度 第2四半期>
(2019.8 測定)

➡ <2020年度 第2四半期>
(2020.8 測定)
