# 福島第一原子力発電所の現状と今後の課題

2022年3月7日

小野 明

東京電力ホールディングス（株）常務執行役  
福島第一廃炉推進カンパニー・プレジデント  
兼 廃炉・汚染水対策最高責任者

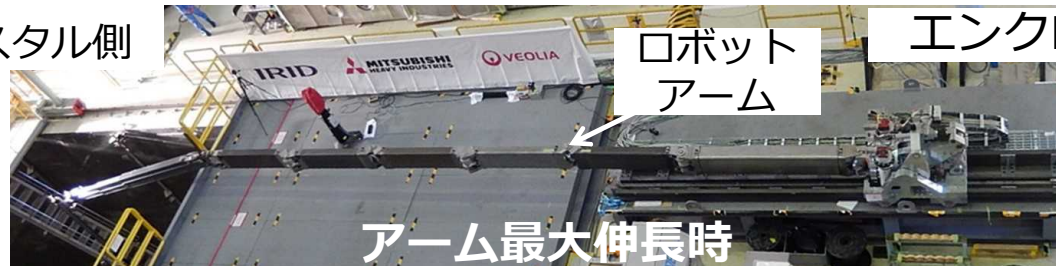
## ■ ロボットアームの伸長などを行い、動作状況を確認

### <神戸での性能試験の例>

ペDESTAL側

エンクロージャ側

ロボット・アーム  
エンクロージャ

X6 ペネトレーション

PCV  
ペDESTAL

アーム先端部

アーム先端部伸長時

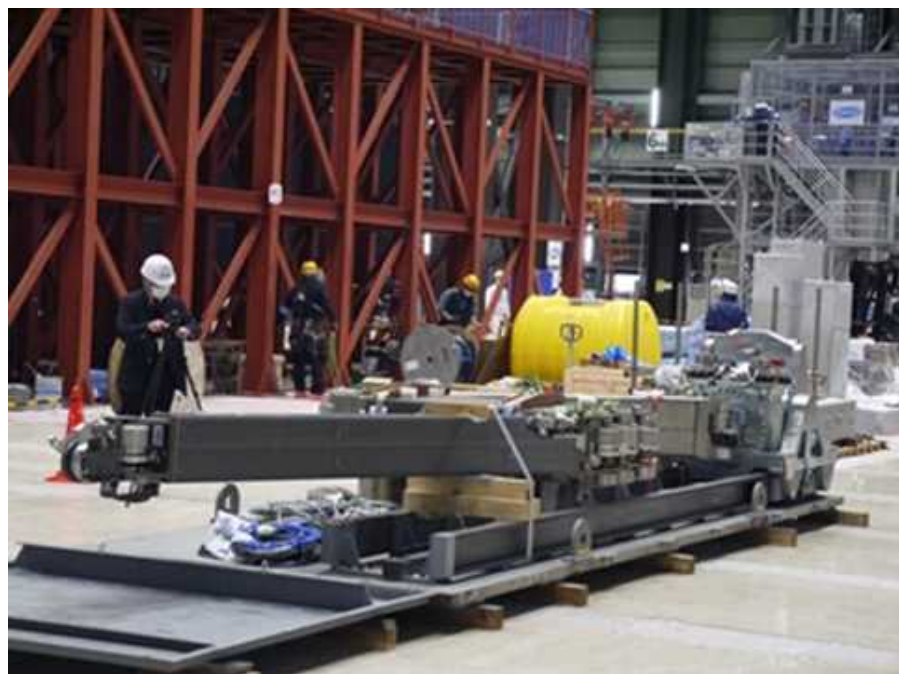
## ロボットアームの到着（1月31日）

- 装置は神戸から日本原子力研究開発機構（JAEA） 梶葉遠隔技術開発センターに輸送
- モックアップ施設での性能確認試験及び操作訓練を2月14日より開始

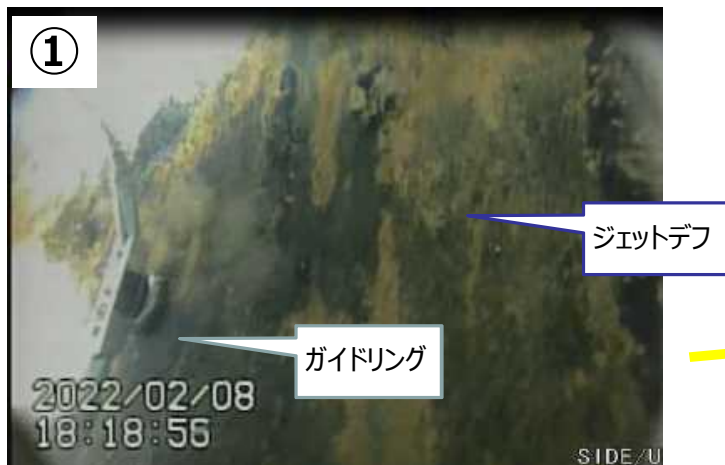
ガイドリング①設置状況（2月8日午後6時18分設置完了）

# ROV-Aによるガイドリング設置（2月8～10日）

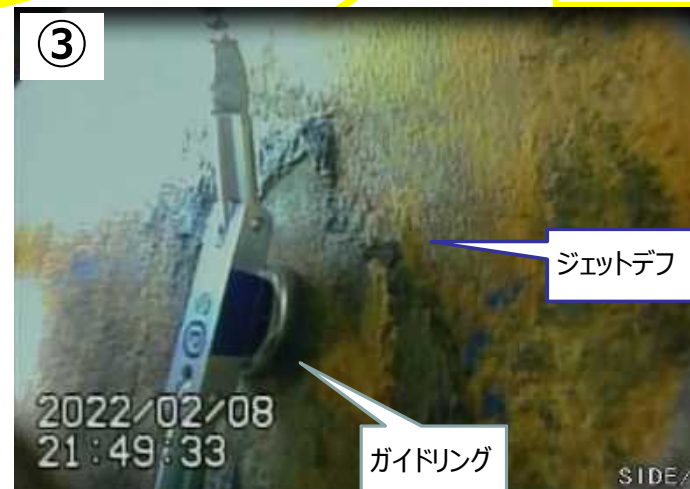
ガイドリング③設置状況（2月8日午後9時49分設置完了）

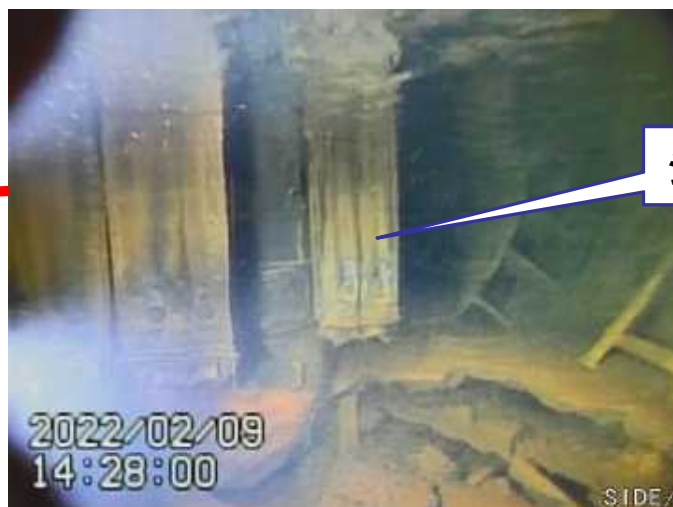
## 断面図

ジェットデフレクター

ジェットデフレクター  
付近に堆積物らしきもの  
があることを確認

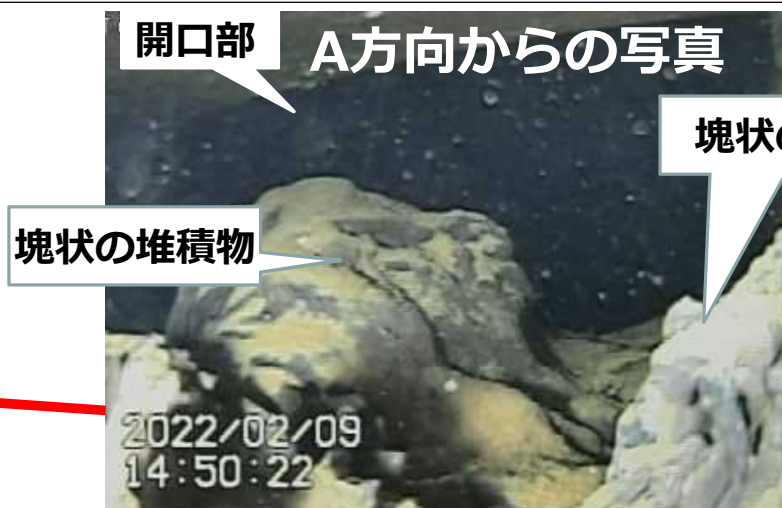
## 開口部 A方向からの写真

塊状の堆積物

ペDESTAL 開口部付近  
に炉内構造物か燃料デ  
ブリかの特定はできて  
いないものの塊状の堆  
積物を確認
